**Kristdala norra kyrkogård –**  
Kulturhistorisk inventering av kyrkogårdar/  
begravningsplatser i Linköpings stift 2004

**Kristdala församling  
Linköpings stift  
Kalmar län**

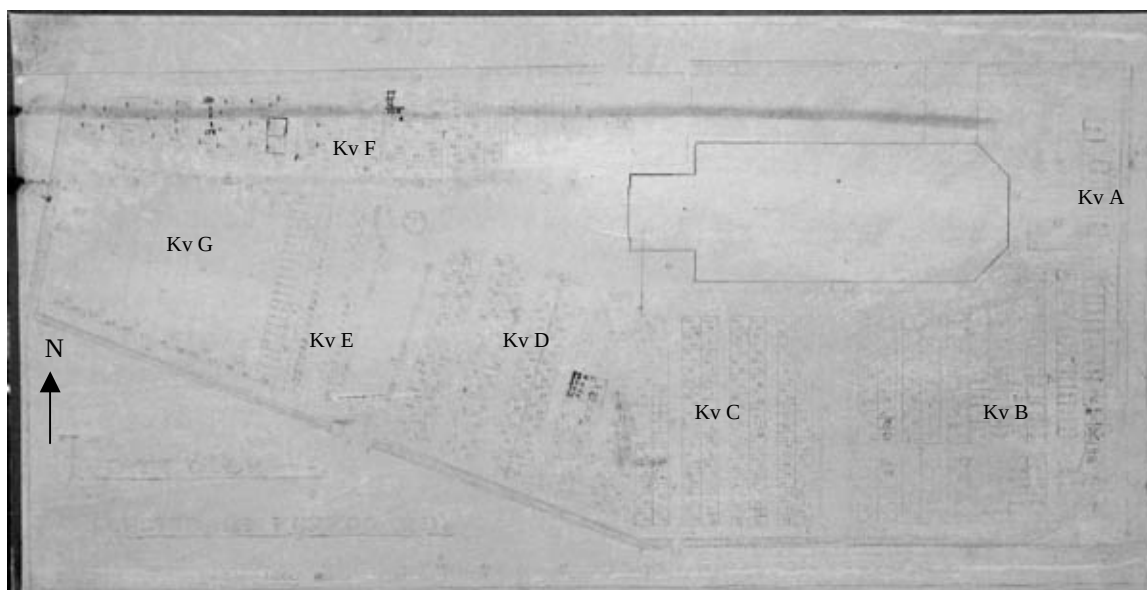
Gravkarta för Kristdala norra kyrkogård

Kyrkogården består av kvarter A- G, där alla utom kvarter G utgörs av sk köpegravsområden. Kvarter G rymmer linjegravar. En trädkrans av olika lövträd omgärdar kyrkogården. Kyrkogårdens oregelbundna, långsträckt form i öst-västlig riktning är ett resultat av de utvidgningar åt väster som utfördes i tre etapper under 1800-talet. Framför västtornet finns en öppen plan med en bronsfontän i mitten. Kvarter B-D har en strikt utformning med rygghäckar, relativt jämna avstånd mellan raderna och i de närmaste lika långa rader. Kvarter A har en friare utformning och domineras av två stora familjegravar. Kvarter F har en oregelbunden form och har också den mest oregelbundna utformningen när det gäller placering av gravvårdar. Här finns också några av de mer påkostade gravarna.

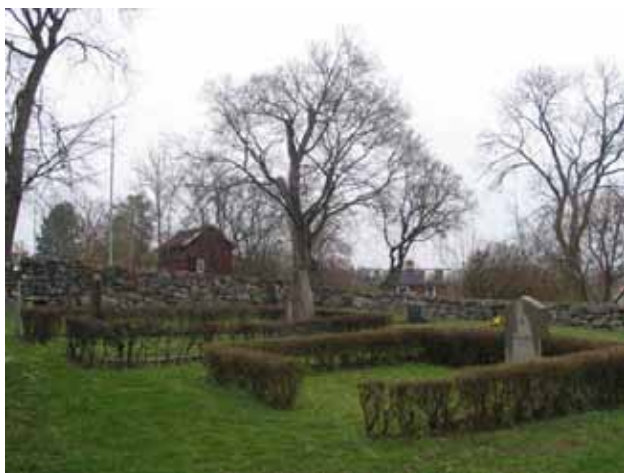
Kvarter A omfattar ett 20-tal gravplatser och ligger på ett smalt område mellan koret och kyrkogårdsmuren i öster. Kvarteret domineras av två stora familjegravar omgärdade av häckar och med var sin minnessten av samma typ, resta på 1930-talet. Familjerna är Meurling och Weidenhielm. I övrigt finns fem andra gravvårdar som inte hör till dessa nämnda familjegravar. I tid sträcker sig gravvårdarna från Fredrika Meurling d. 1791, men med en senare sten, och 1869 (ryttmästare Stjerncreutz) och fram till nutid.

Kv. A mot nordost.  
(KI Kristdala 0092)

Av tradition har högt uppsatta personer i socknen ofta placerats öster om koret på kyrkogårdar. Det har ansetts som en speciellt värdig plats. Kvarter A domineras av familjegravar efter två av sockens mer dominerande släkter, prästsläkten Meurling och ägarna till Hägerums gård familjen Weidenhielm. Dessa båda gravplatser har ett högt kulturhistoriskt värde på grund av den lokal- och personhistoriska anknytningen.

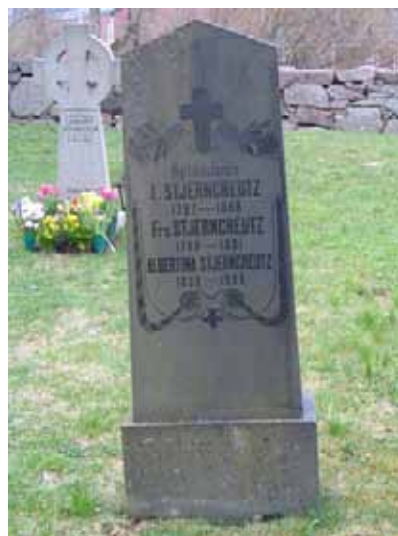
Kv. A vård över Ryttmästaren Stjerncreutz d. 1869.  
(KI Kristdala 0124)

I kvarteret finns två minnesstenar av grå granit och av liknande typer, resta över familjen Weidenhielm respektive Meurling. I den meurlingska familjegraven finns också fem liggande rektangulära gravvårdar, alla av liknande utförande i grå granit, daterade mellan 1791 och 1993. Flera av dessa stenar är få anses vara minnesstenar, snarare än gravvårdar från tiden då personen dog. Dessutom finns på samma plats en ålderdomlig avvikande liggande gravvård av svart granit, daterad 1898. Tre av de övriga gravvårdarna i kvarteret är höga och av mörk granit i olika utförande. Förutom Meurlings och Weidenhielms gravar dateras de övriga till 1886 – 1980. Förutom de kyrkliga titlarna i Meurlings familjegrav finns en kyrkoherde och en ryttmästare nämnd bland de få övriga gravvårdarna.

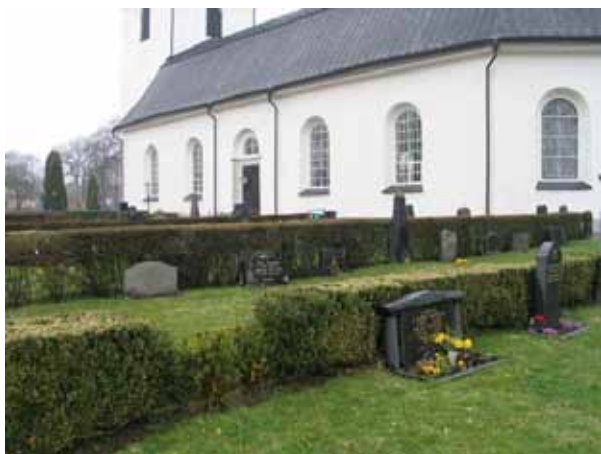
Kvarter B omfattar ca 260 gravplatser och ligger på den sydöstra delen av kyrkogården. Raderna löper i nord-sydlig riktning och gravvårdarna är omväxlande vända mot väster och öster. Förutom raden närmast kyrkogårdsmuren i öster har samtliga rader rygghäckar. Tidigare grusgång i öst-västlig riktning i områdets södra del har såtts igen med gräs och nya häckbuskar i sen tid.

Kv. B mot nordväst.  
(KI Kristdala 0096)

Grusgravarna minner om ett gravskick som var vanligt förekommande här in på 1960-talet och har därför ett kulturhistoriskt värde. Det enda träkorset berättar om ett gravskick som var mycket vanligt en bit in på 1900-talet. Träkorset har därför ett kulturhistoriskt värde och ska

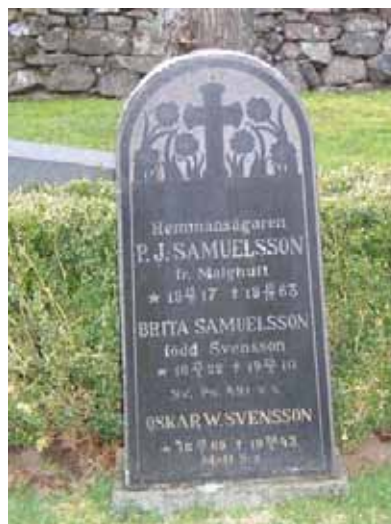
Kv. B vård över hemmansägaren Samuelsson, d. 1863.  
(KI Kristdala 0135)

Blandad gravvårdskaraktär. Några höga gravvårdar av mörk granit varav ett par av obeliskform. Flertalet är dock medelhöga och medelbreda gravvårdar av svart och grå granit. Enstaka vårdar av ljus röd granit, sk Våneviksgranit. Enstaka liggande gravvårdar, varav en häll. Tre stycken grusgravar med stenramar, B ca 18-19, 20-21 och 59-60, daterade till 1940- och 50-tal. Ett träkors, ca B 157, daterat till 1904. En liggande häll daterad 1794 är kvarterets och kyrkogårdens äldsta, ca B 61-62. I övrigt finns några gravvårdar från 1800-talet, den äldsta daterad 1863. Några gravvårdar från 1900-talets första del finns även bevarade. De flesta är från 1930-talet och framåt. Många är familjegravar. Titlar är relativt vanligt även på vårdar långt fram i tiden. Titlar av vanlig typ som förekommer är arrendatorn, hemmansägaren, lantbrukaren, godsägaren och av mindre vanlig karaktär exempelvis, urmakaren, kantorn och organisten, sadelmakaren, handlanden, rusthållaren, fotografen, husägaren (1930-tal), bankkassören (1950-tal) och fabrikören. Många gravvårdar har också ortnamn angivna.

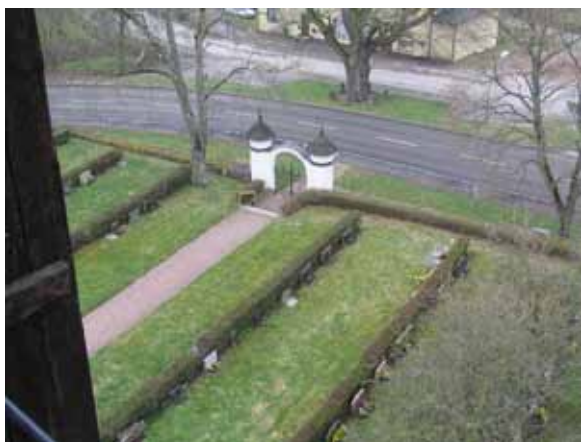
Kvarter C omfattar ca 145 gravplatser och följer efter kvarter B i söder, med början vid kyrkans sydportal. Raderna löper i nord-sydlig riktning. Gravplatserna är fördelade över tre dubbla rader, parvis ställda med ryggen mot varandra och skiljda av rygghäckar.

Kv. C från tornet mot söder.  
(KI Kristdala 0009)

Den enda grusgraven minner om ett gravskick som var vanligt förekommande här in på 1960-talet och har därför ett kulturhistoriskt värde. De få gravvårdarna från 1800-talet och 1900-talets första decennier visar på församlingens kontinuerliga användning av gravplatsen. De bör bevaras på befintlig plats även då gravrätten gått ut.

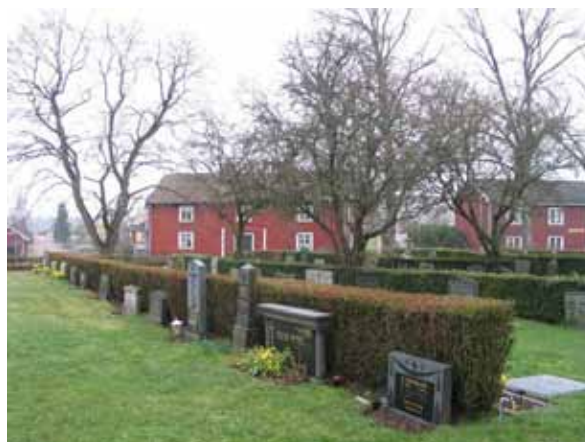
Kv. C mot sydväst.  
(KI Kristdala 0099)

Relativt ensartade gravvårdar med mestadels medelhöga och medelbreda vårdar av svart eller grå granit. Några liggande vårdar. En grusgrav med stenram, ca C 74-75, daterad till 1901. Några få gravvårdar från 1800-talets slut och 1900-talets början. Merparten gravvårdar daterade till 1930-tal och fram till idag. Få gravvårdar har titel. De som förekommer är hemmansägaren, nämndemannen och den ovanliga titeln flaggunderofficeren. Flera gravvårdar har också ortnamn angivna.

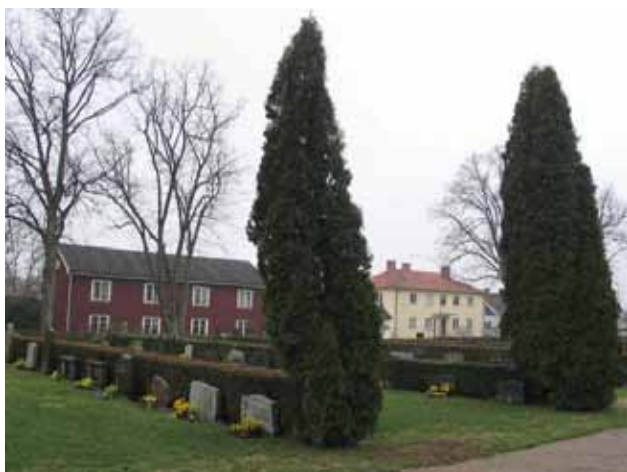
Kvarter D omfattar ca 250 gravplatser och ligger på den södra delen av kyrkogården. De två första raderna i öster löper rakt i nord-sydlig riktning, medan resterande rader är snedställda i nordost-sydvästlig riktning. Gravplatserna är fördelade över sex dubbla rader, parvis ställda med ryggen mot varandra och skiljda av rygghäckar.

Kv. D mot sydväst.  
(KI Kristdala 0102)

Den enda grusgraven med gjutjärnsstaket minner om ett gravskick som var vanligt förekommande här in på 1960-talet och har därför ett kulturhistoriskt värde. Järnstaketet ska införas på församlingens inventarieförteckning. De få gravvårdarna från 1800-talet och 1900-talets första decennier visar på församlingens kontinuerliga användning av gravplatsen. Dessa bör bevaras på plats.

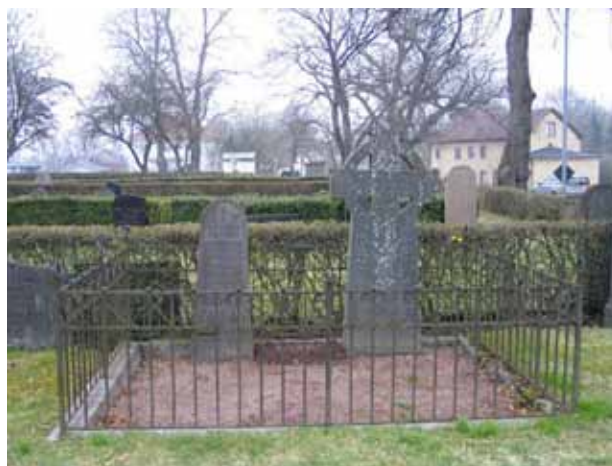
Kv. D gravnr. ca 204-205.  
(KI Kristdala 0151)

Mestadels relativt ensartade gravvårdar med medelhöga och medelbreda vårdar av svart eller grå granit. Några liggande vårdar. En grusgrav med gjutjärnsstaket bestående av två stående gravvårdar av mörk granit, ett i form av ett kors. Vårdarna är daterade till 1886 resp. 1927, ca D 204-205. I övrigt gravvårdar från 1929-talet och framåt och många från 1900-talets slut. En gravvård i form av ett hjärta, ett glaskors. Ett antal gravvårdar har titel angiven. De som förekommer är hemmansägaren, byggmästaren, lärarinnan, kassören, nämndemannen, distinktionskorpralen och sockerbagaren. Många har ortnamn angivna.

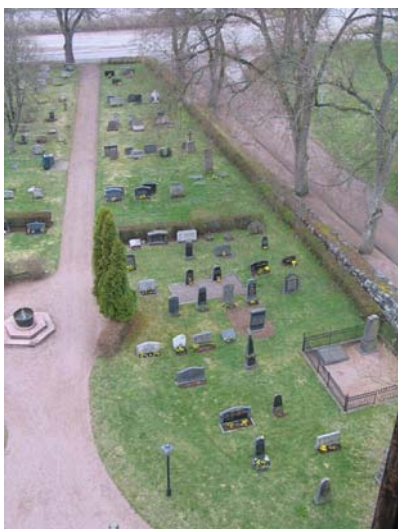
Kvarter F omfattar ca 180 gravplatser och ligger på den nordvästra delen av kyrkogården. Kvarteret har en långsmal form. Raderna är relativt oregelbundna, korta och löper i nordsydlig riktning. Enstaka gravplatser bryter radernas linjer. Vårdarna är växelvis vända mot öster och mot väster, men bara en rygghäck finns, bestående av berberis.

Kv. F från tornet mot väster.  
(KI Kristdala 0008)

Kvarteret är det mest oregelbundna på kyrkogården, både till utformning och till form. Här finns både mycket påkostade gravplatser som ska visa på den dödes betydelse och mindre, alldagliga gravvårdar. Den enda grusgraven med gjutjärnsstaket minner om ett gravskick som var vanligt förekommande här in på 1960-talet och har därför ett kultuhistoriskt värde. Järnstaketet ska införas på församlingens inventarieförteckning. De få gravvårdarna från 1800-talet och 1900-talets första decennier visar på församlingens kontinuerliga användning av gravplatsen. Dessa bör bevaras på befintlig plats även då gravrätten gått ut.

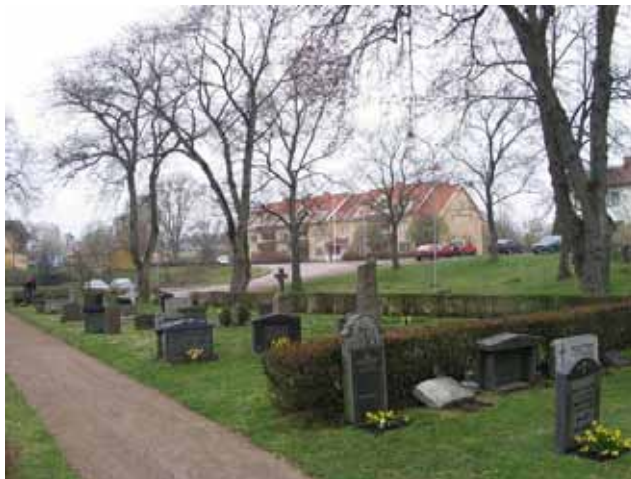
Blandad gravvårdskaraktär. Några höga gravvårdar av mörk granit, varav en i obeliskform. En kraftig och hög minnessten av grå granit. En grusgrav med gjutjärnsstaket, ca. F 19-26. Två vårdar i form av trästubbar av grå granit. En tumba, kyrkogårdens enda. Ett större vitt marmorkors på en vård av granit. Ett kors av granit.

Kv. F mot nordväst.  
(KI Kristdala 0110)

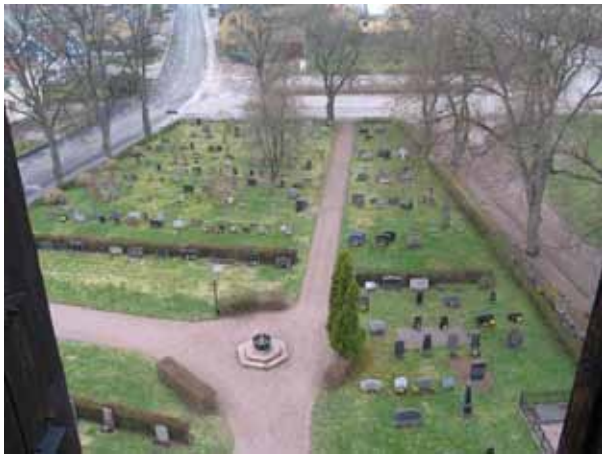
Kvarteret omfattar ca 300 gravplatser och ligger på den sydvästra delen av kyrkogården. Detta är kyrkogårdens linjegravsområde. Raderna löper i regelbundna nord-sydliga rader. Förutom en rad i öster som är vänd åt väster och med rygghäck av berberis, är samtliga gravvårdar vända åt öster och saknar rygghäckar.

Kv. G till vänster och F till höger. Mot väster.  
(KI Kristdala 0106)

Gravplats på allmänna linjen, s.k. linjegravar var gratis och det var ofta de mindre bemedlade som fick en plats här. Kvarter G har använts som linjegravssystem från 1929 till 1946, vilket ännu kan avläsas. Gravvårdarna är övervägande mindre och enklare än i de övriga kvarteren. Denna karaktär har ett socialhistoriskt värde då det berättar om den tidens syn på människor och på döden. Linjegravssystemet har också ett allmänt kulturhistoriskt värde då få välbevarade linjegravsområden idag finns kvar. Kvarteret utmärker sig också på grund av utformningen utan rygghäckar och enstaka träd och buskar som ger området lite av en ängskaraktär. I den fortsatta skötseln av kvarteret bör man tänka på att bevara befintlig karaktär med små vårdar och om möjligt bevara många av de ursprungliga linjegravarna. Återanvändning av vårdar genom att vända på den och göra en ny inskription är ett bra exempel på hur karaktären kan bevaras. Det enda träkorset berättar om ett gravskick som var mycket vanligt en bit in på 1900-talet. Träkorset har därför ett kulturhistoriskt värde och ska

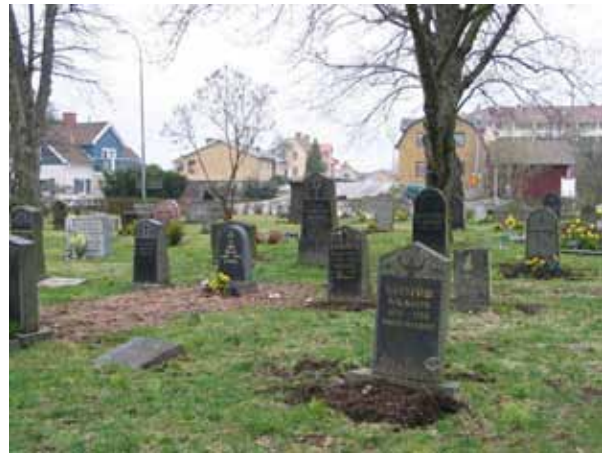
Kv. G med linjegravsområdet. Mot sydväst.  
(KI Kristdala 0114)

Linjegravsanvändningen kan ännu tydligt avläsas från 1929 i väster till 1946 i öster. Därefter fortsatte man med linjegravar på den södra kyrkogården. I kvarterets västra del finns flera gravvårdar från 1930-tal och senare som ändå bevarar stildrag från decennierna tidigare; svart granit med klassicerande ornamentik. Insprängda i linjegravssystemet finns enstaka gravvårdar från 1980-tal och framåt. Titlar som förekommer är hemmansägaren, änkan, lägenhetsinnehavaren, arrendatorn, fd husaren, kyrkvärden, byggmästaren och torparen. Relativt få har ortnamn angivet.
