# Påskallaviks kyrkogård

Döderhults församling, Växjö stift, Kalmar län

Kulturhistorisk inventering av kyrkogårdar/  
begravningsplatser i Växjö stift 2005

Magdalena Jonsson  
Kyrkoantikvariska rapporter 2005, Kalmar läns museum

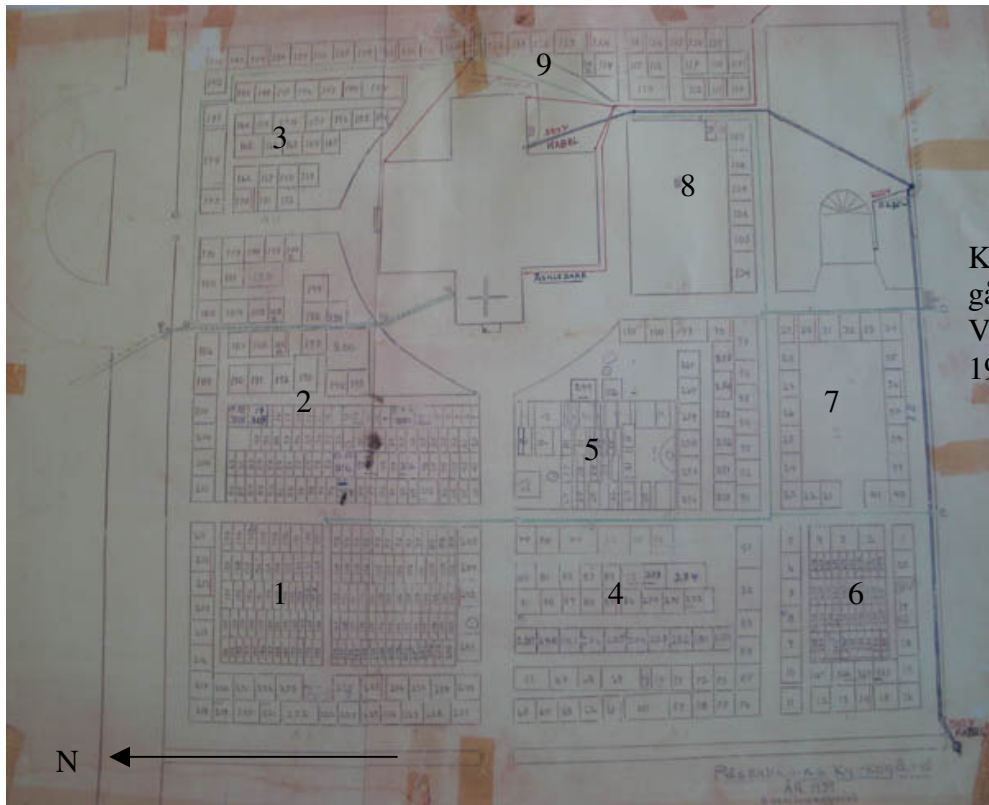
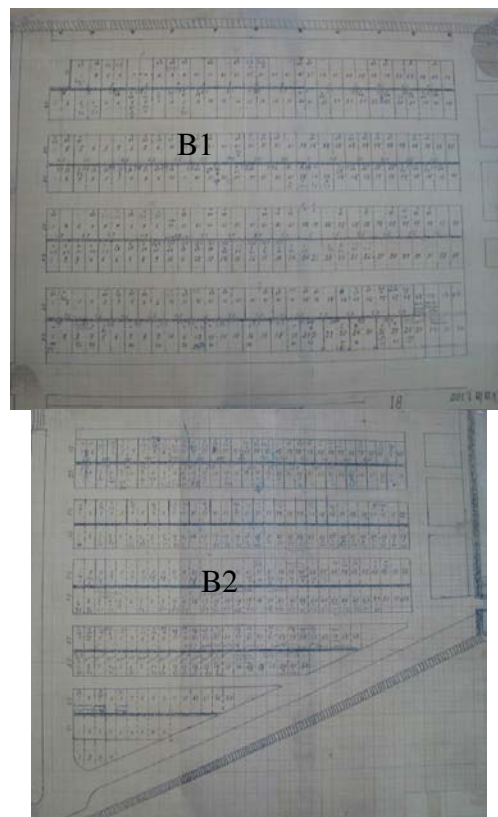
Kyrkogårdsutvidgning  
1957-58

Karta över Paskallviks gamla kyrkogård

Gamla kyrkogården

Kartor över kyrkogårdsutvidgningen 1957-58. Skalorna överrensstämmer inte vilket gör att bilderna inte hänger samman.

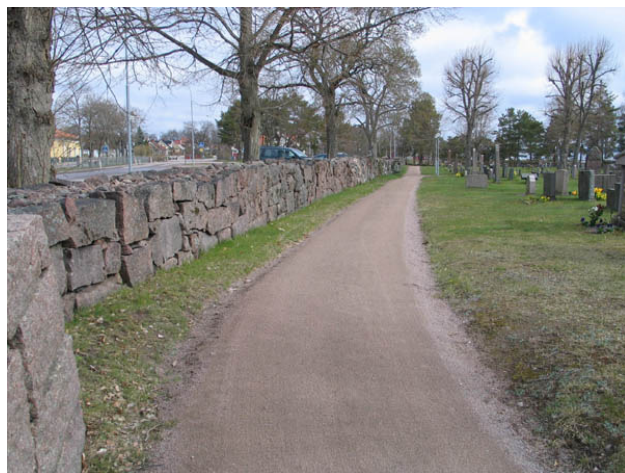
Kyrkogårdsmuren i väster av kvaderhuggen kallmurad granit. (KI Påskallaviks kyrkog 016)

I väster: Stenmur som vid den gamla kyrkogården är äldre och av natursten. Utanför denna växer almar, lindar och lönnar av olika ålder. Vid den nya kyrkogården är muren byggd av kvaderhuggen röd granit som kallmurats. Innanför denna mur är björkar planterade.

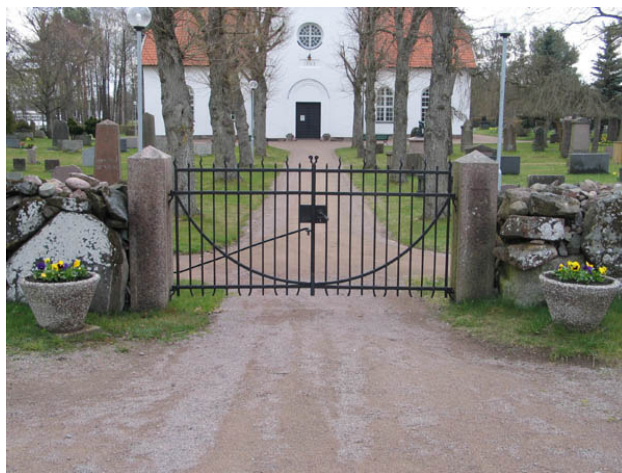
Smidesgrindar vid kyrkogårdens västra ingången (KI Påskallaviks kyrkog 001)

I väster: Grind av smide mellan grindstolpar av granit.

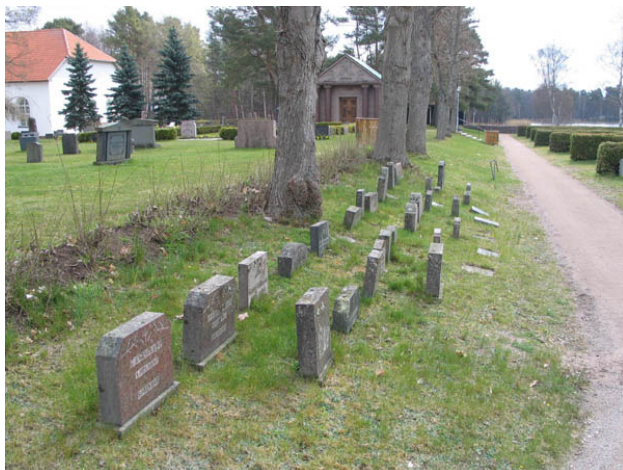
Sekundärt uppställda gravvårdar i gränsen mellan gamla och nya kyrkogården (KI Påskallaviks kyrkog 015)

Gravvårdar som plockats bort från kyrkogården är placerade liggande i en sluttning söder om kyrkogården. Ett mindre antal vårdar, företrädesvis från allmänna linjen, är uppställda i sluttningen mellan gamla och nya kyrkogården.

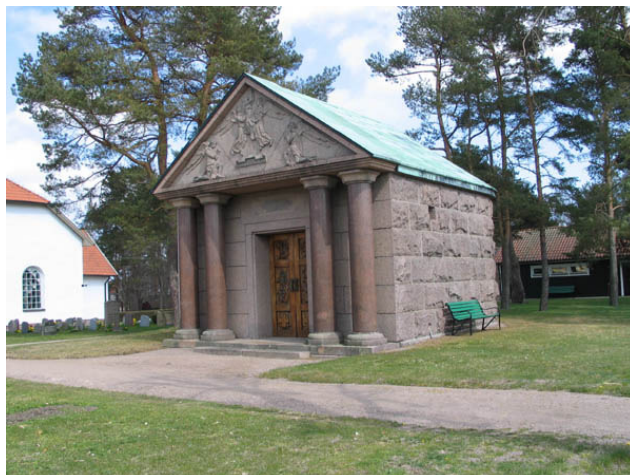
Familjen Örns mausoleum (KI Påskallaviks kyrkog 062)

I nordöstra hörnet av den gamla kyrkogårdsdelen står ett mausoleum som tillhör familjen Örn. Byggnaden är uppförd av röd Våneviksgranit. Den östra fasaden är släthuggen medan övriga fasadytor är råa. Taket är belagt med kopparplåt och i väster finns ett takfönster. Den östra gaveln har ett utskjutande parti som bärs upp av fyra slipade granitkolonner. Gavelpartiet är dekorerat med motivet Jesu himmelfärd ritat av Arvid Källström. Det tillverkades av stenhuggarna Artur Bergkvist samt Hjalmar och Oskar Myrbäck. Portarna till mausoleet är av trä och dekorerade med bibliska motiv.

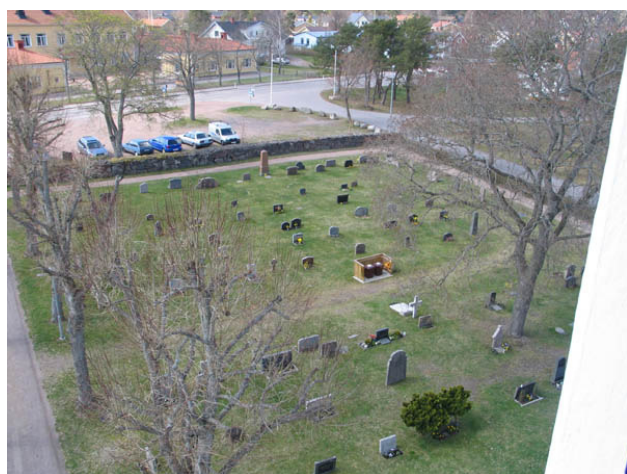
Utsikt över kyrkogårdens nordvästra del. Kvarter 1 längst bort och kvarter 2 närmast i bild. (KI Påskallaviks kyrkog 069)

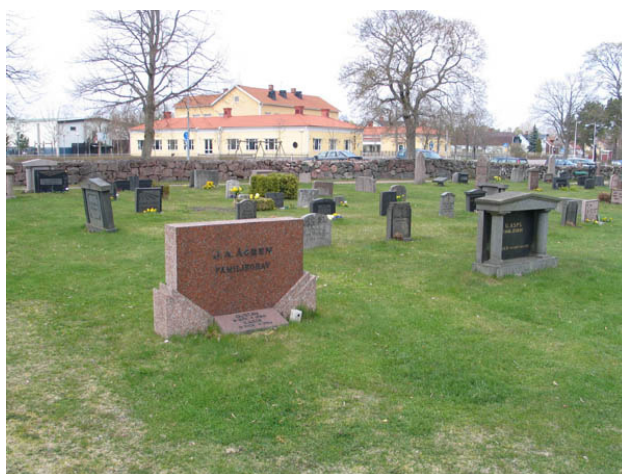
Kvarter 6 från sydost. De köpta gravplatsernas gravvårdar bildar en ram runt linjegravsområdets enklare gravvårdar. (KI Påskallavisk kyrkog 045)

Kvarter 1 har brukats under lång tid, vilket avspeglas i gravvårdsmaterialet, medan kvarter 6 har brukats sedan 1930-talet. Ett kulturhistoriskt värde finns framförallt i kvarterens struktur med köpegravarna i kvarterens kanter och enklare gravar i områdenas mitt. I kvarter 6 finns det ursprungliga linjegravsområdet bevarat i stort sett intakt. Kvarterens organisering visar på äldre tiders syn på sociala skillnader och på en utformning av kyrkogården som tidigare varit vanlig.

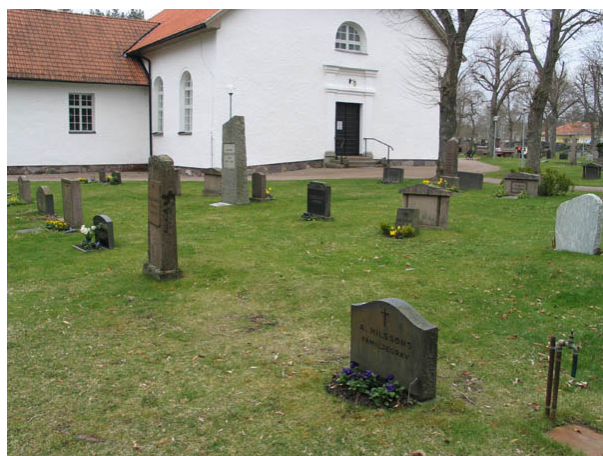
Kvarter 3 från nordost (KI Påskallaviks kyrkogård 031)

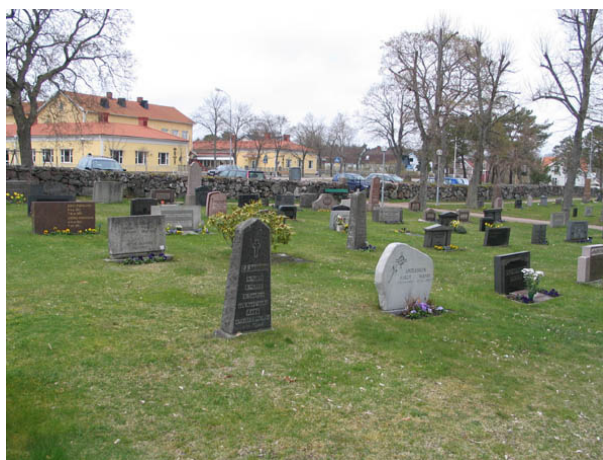
Kvarter 4 från sydost (KI Påskallaviks kyrkogård 035)

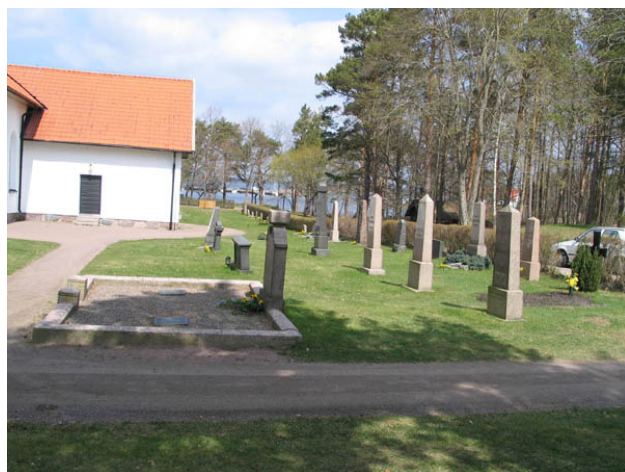
Kvarter 9 från söder med en av kyrkogårdens två grusbelagda gravplatser i förgrunden. (KI Påskallaviks kyrkog 052)

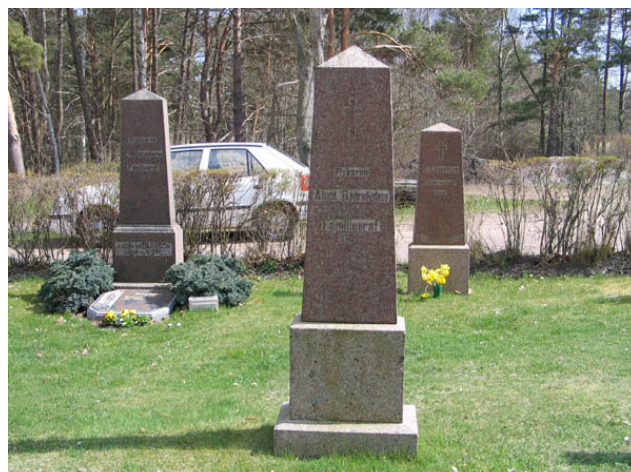
Höga gravvårdar av röd Våneviks-granit i kvarter 9. Den här typen av gravvårdar tillverkades vanligen av svart granit. (KI Påskallaviks kyrkog 053)

P.g.a. områdenas kontinuerliga brukande varierar typerna av gravvårdar. I området finns ett flertal höga gravvårdar i Våneviks-granit. Dessa vårdar är av utseende att döma från tidigt 1900-tal men uppvisar i vissa fall en sen datering. Det talar för att gravvårdarna i en del fall återanvänts av familjen. I kvarteren finns också låga, stående vårdar med klassicerande stildrag som knyter an till antikens tempel. Gravvårdarna är framförallt av granit och då främst av Våneviks-granit men ett mindre antal gravvårdar är av andra material. I kvarter 2 finns en gravvård i form av ett kors och en håll av marmor. Här finns också en av kyrkogårdens två gravplatser som fortfarande är belagda med grus och omgärdad av en stenram.

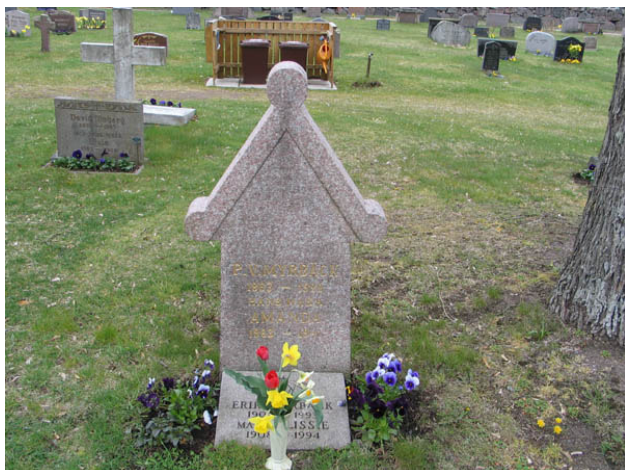
Ett mindre antal gravvårdar med denna form finns på Påskallaviks kyrkogård. Just den här stenen står i kvarter 2. Vården är från 1922 och av röd granit 2 (KI Påskallaviks kyrkog 024)

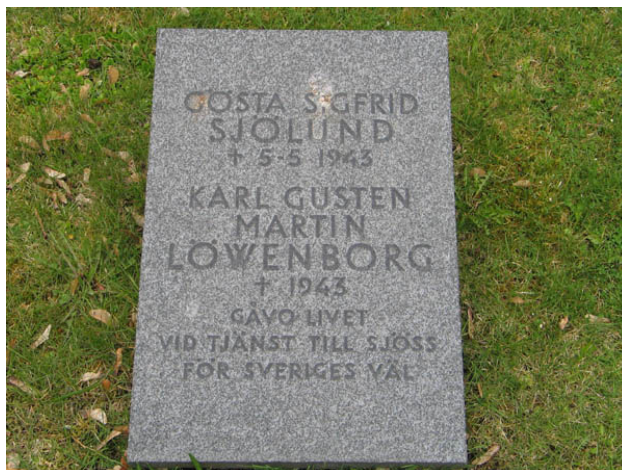
Minnesvård över två sjömän från Påskallavik som omkom under andra världskriget. Löwenborg omkom ombord på u-båten Ulven. (KI Påskallaviks kyrkog 027)

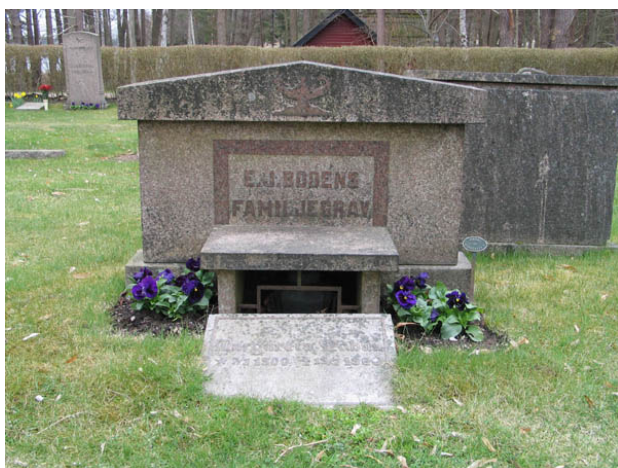
Gravvård med plats för urna, kvarter 3 (KI Påskallaviks kyrkog 034)

I kvarter 3 finns en vård av kolmårdsmarmor. En ovanlig form av gravvård är den stenvård som är försedd med en mindre stenskiva uppbyggen av två pelare. Under denna är en urna placerad. Den andra grusbelagda gravplatsen finns i kvarter 9 och också den är omgärdad av en stenram. I kvarter 9 finns även ett gjutjärnskors från 1923. Angivande av yrkestitlar förekommer i samtliga kvarter men är vanligast i kvarter 9. Påskallaviks närhet till havet märks tydligt i titlarna. Här är människor med titlarna lotsförman, skeppare, fiskare, mästerlots, sjömansmissionär och sjökaptän begravda men här finns också titlarna grevinna, häradsskrivare, köpman, skollärare, handlanden, trädgårdsmästare, brevbärare, skomakarmästare, smedsmästare, kyrkvärd, kronojägaren och kyrkvaktmästare. Den dödes hemort anges på ett mindre antal gravvårdar

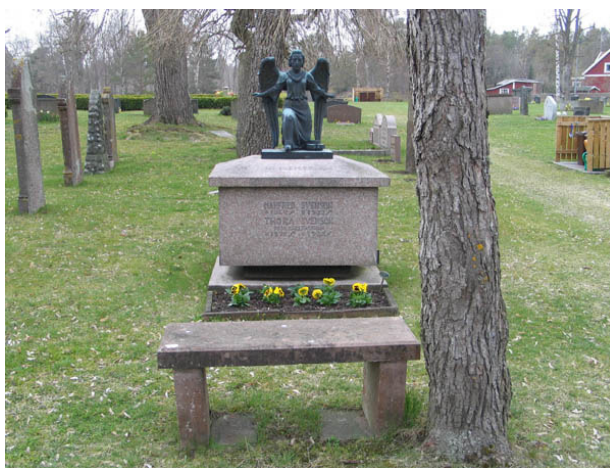
Tumba av granit krönt av bronsängel formgiven av Arvid Källström, kvarter 5 (KI Påskallaviks kyrkog 042)

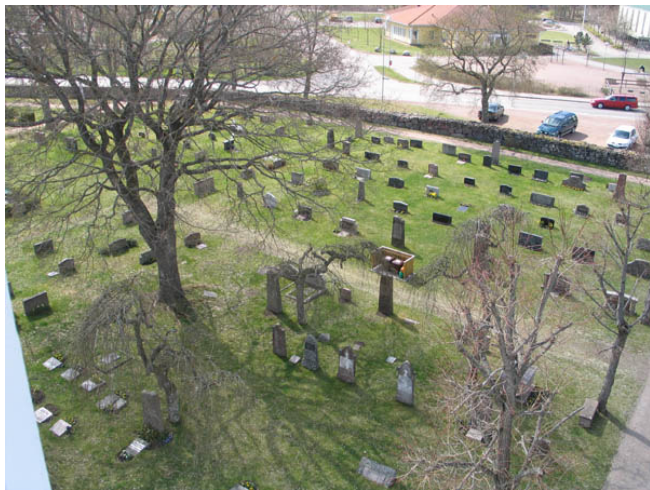
Utsikt över kvarter 4. Bakom trädet anas kvarter 6. Närmast i bild kvarter 5. (KI Påskallaviks kyrkog 070)

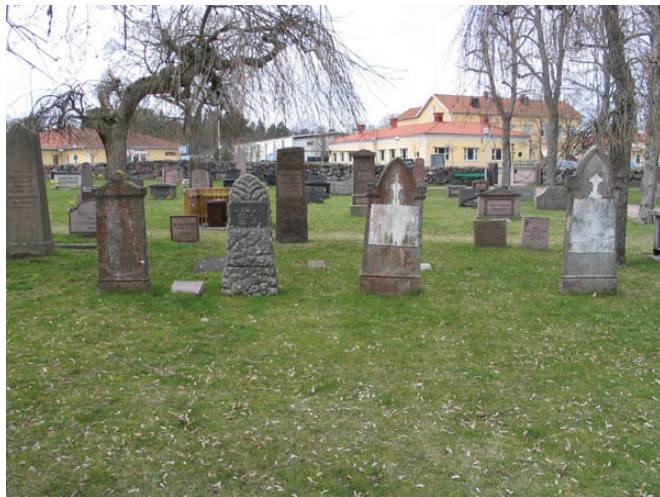
De äldsta gravvårdarna i kvarter 5 tillhör medlemmar av familjen Callerström. De är av sandsten och två av dem har plattor av marmor. (KI Påskallaviks kyrkog 041)

Kvarter 5 rymmer de äldsta bevarade gravvårdarna på Påskallaviks kyrkogård. Flera enskilda vårdar har ett hantverksmässigt och ett lokalhistoriskt värde. Det gäller framförallt de tre äldsta vårdarna av sandsten. Samtliga gravvårdar från mitten av 1800-talet ska uppföras på församlingens inventarieförteckning och, i de fall gravrätten upphört, vårdas av församlingen. Det gäller även den tumba som kröns av en ängel av brons. Gravvården ritades av konstnären Arvid Källström och har ett högt konsthistoriskt värde. Ett värde finns också i utformningen av den del av kvarteret där familjen Callerströms gravvårdar är placerade med de gamla lönnarna och hängaskarna. De gravplatser som omgärdas av stenramar är spår av den utformning kyrkogården tidigare hade med grusbelagda och omgärdade gravplatser. De stenramar som finns kvar bör därför vårdas.

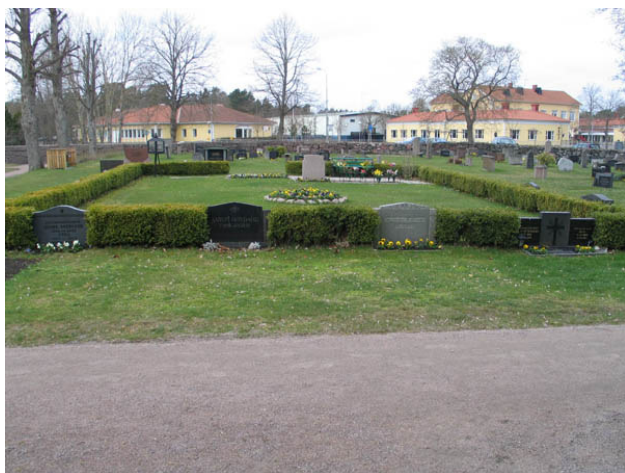
Kvarter 7 med minneslunden från öster (KI Påskallaviks kyrkog 049)

Minneslunden ligger i kvarter 8. Den omgärdas av en låg buxbomshäck. Minneslunden utgörs av en gräsmatta med planteringsyta. I västra delen är plattor lagda. Här står bänkar för besökarna. Det finns också ett svartmålat plåtskåp för ljus, planteringar och plats för vaser i ordningställd. En återanvänd gravvård i Våneviksgranit med inskriften Minneslund står i anslutning till planteringslandet.

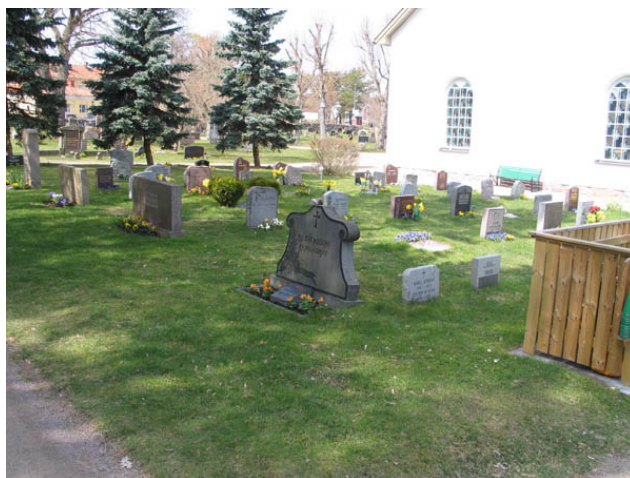
Kvarter 8 från sydost (KI Påskallaviks kyrkog 051)

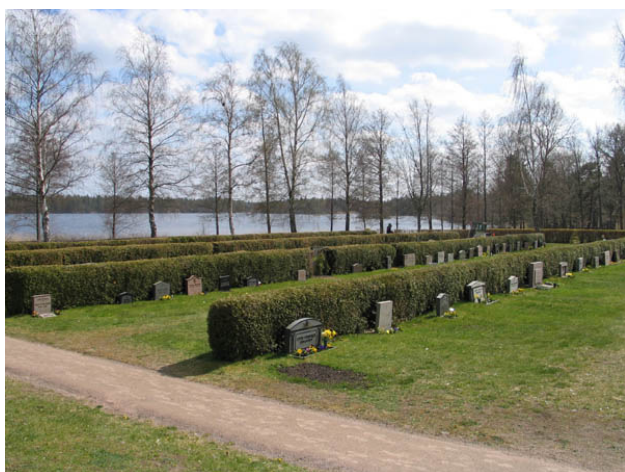
Kvarter B1 från nordväst (KI Påskallaviks kyrkog 060)

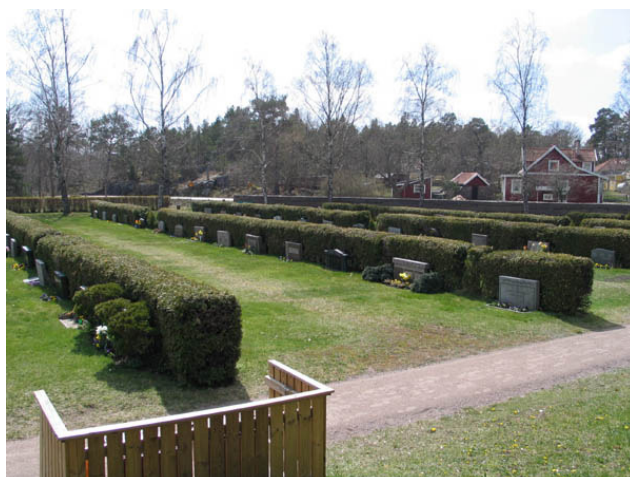
Kvarter B2 från nordost (KI Påskallaviks kyrkog 059)
