2 Karaktärisering av kyrkoanläggningen

2.1 Kyrkomiljön

2.2 Kyrkan

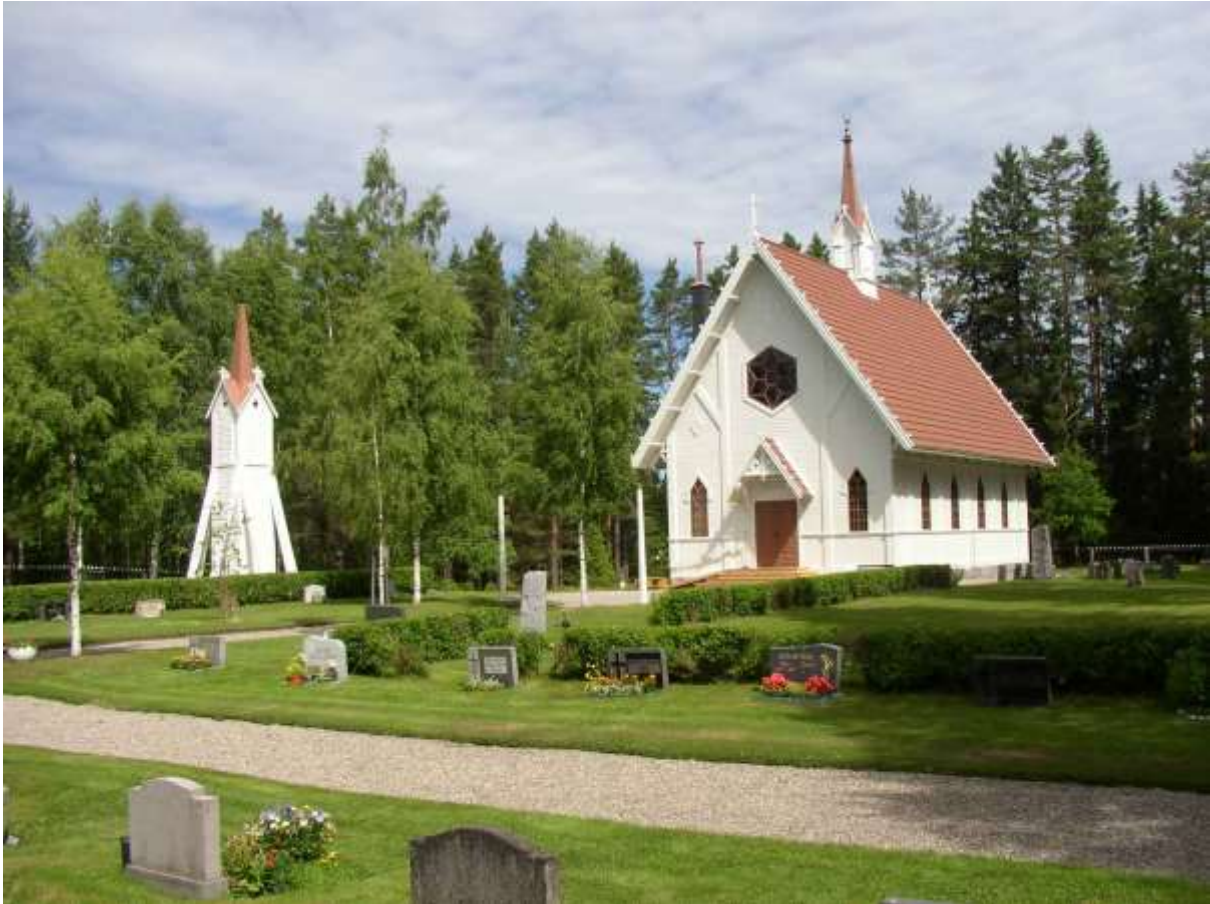
Matt Smyra kyrkoanläggning från sydväst med klockstapel och kapell. Foto: Daniel Olsson, Länsmuseet Gävleborg, 2004-07-09.

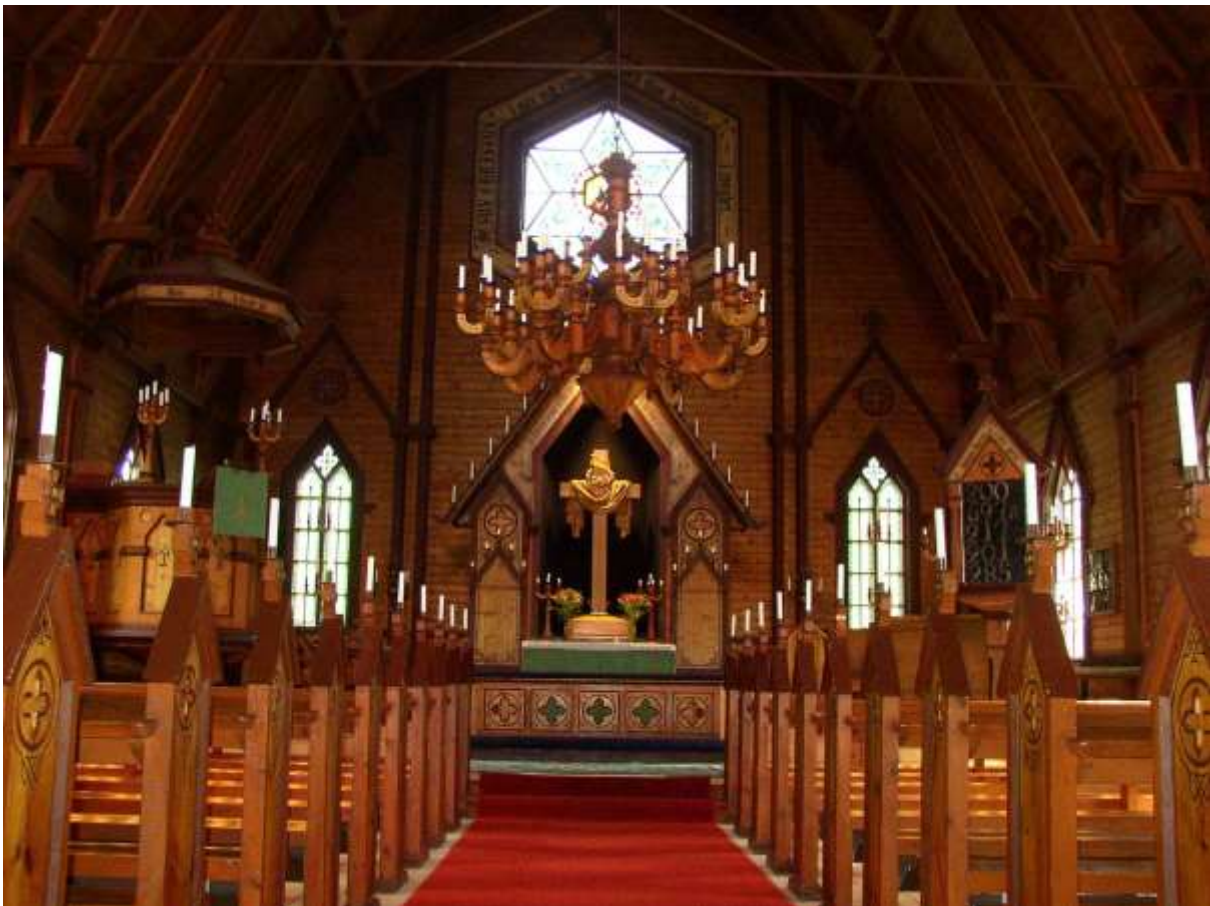
Matt Smyra kapell, interiörfoto mot altaret i öster. Foto: Daniel Olsson, Läns museet Gävleborg 2004-07-09.

Interiören har endast genomgått små varsamma förändringar sedan byggnaden uppfördes och är således mycket välbevarad. Kyrkorummet har ett obehandlat trägolv i långhuset, men mittgången och koret, som är förhöjt två steg, täcks av en röd heltäckningsmatta. Väggar och

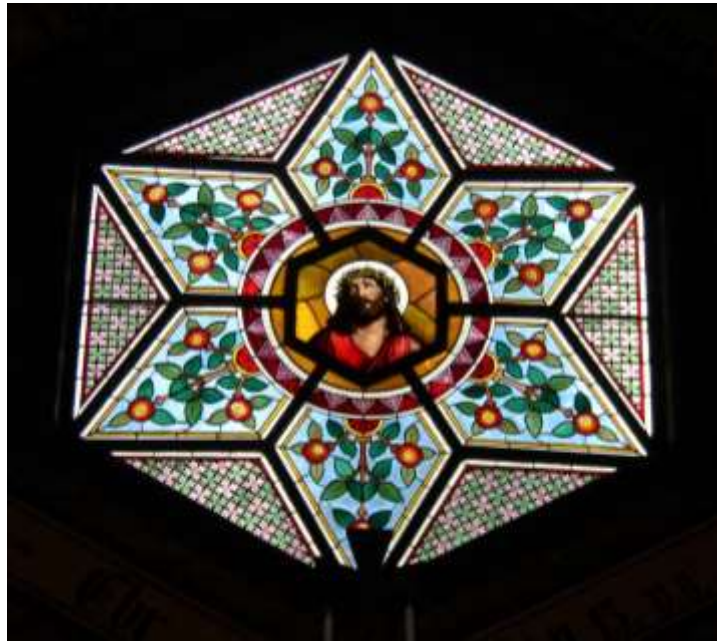
Korfönstret med glasmålningar från Heinersdorff i Berlin från 1891. Foto: Daniel Olsson, Läns museet Gävleborg, 2004-07-09.

Fönsterfodren är i mörkbrun kulör. På byggnadens båda gavlar återfinns ett sexkantigt fönster, mot väster med en röd sexuddig stjärna och mot öster med en glasmålning med Jesusmotiv i en sexuddig stjärna, tillverkad på 1890-talet av Heinersdorff i Berlin. Den senare omges av kraftiga lister samt en ram med bibelcitat på guldgul botten. Kyrkorummet har synlig brunmålad takstol med nygotiska dekorationselement i samma nyans. Taket är liksom väggarna indelade i fält, men här är de dekorerade med tunna svarta målade ramar. I kyrkorummets nordvästra hörn återfinns en vitkalkad skorstensmur där en kamin tidigare stod.

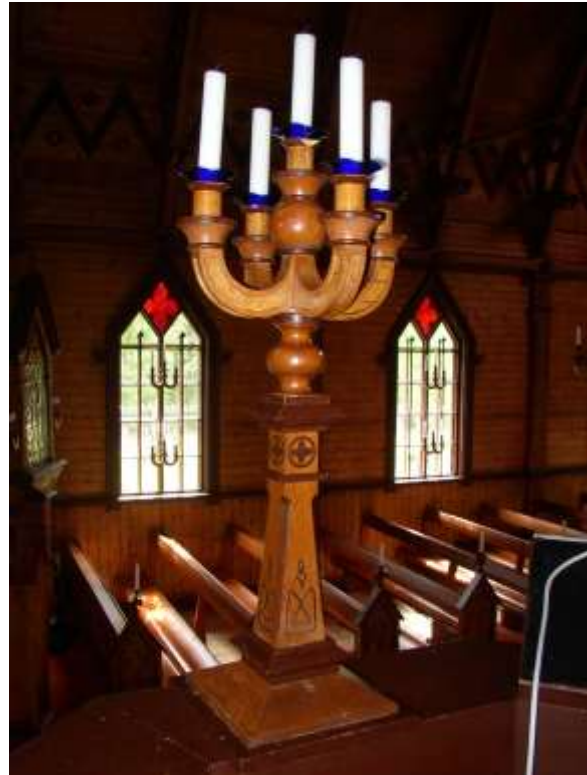
Detaljfoto av en av de två ursprungliga ljusstakar som står på predikstolen utformade i samma enhetliga stil som övrig inredning. I fönstren i bakgrunden syns ljuslampetterna. Foto: Daniel Olsson, Länsmuseet Gävleborg, 2004-07-09.

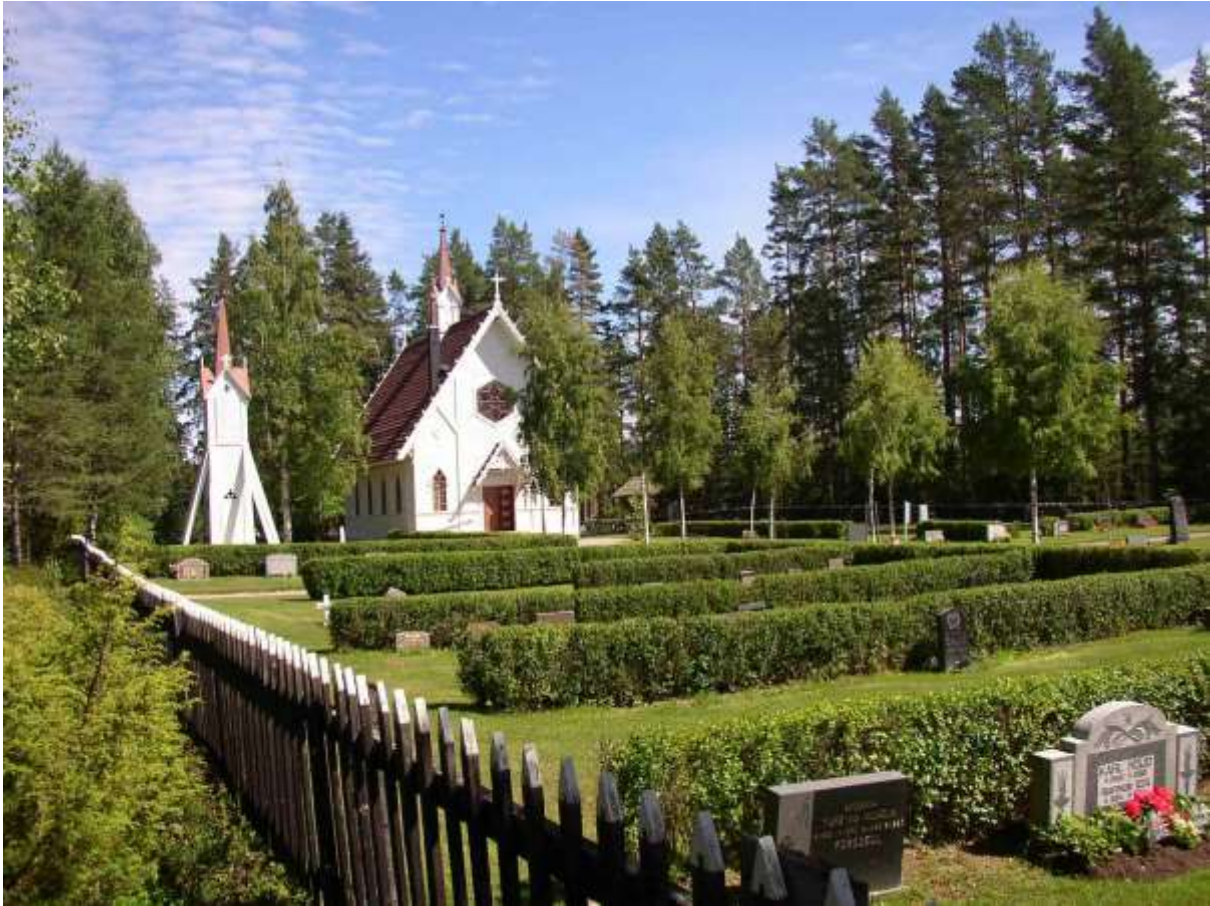
Kapellet omges på alla sidor av kyrkogården som har ingångar från väster, norr och öster, där den förstnämnda utgör huvudingång. Kyrkogården omgärdas av ett trästaket i svart med vita spjältoppar. Stolparna utgörs av gjutna betongstolpar, som är högre och mer utsirade vid entréerna. Marken, som huvudsakligen är täckt av gräs, delas upp av breda grusgångar, där de två största gångarna är anlagda i korsform. Den högre vegetationen inom kyrkogården består främst av en björkallé längs mittgången mot kappellets entré samt två rännar vid entrén mot öster. Den lägre vegetationen består av enstaka buskar samt låga buskhäckar som avdelar gravraderna. Gravvårdarna är huvudsakligen av sten och stående, vända mot öster och väster samt mot mittgången. Eftersom kyrkogården räckt till för församlingens behov finns förhållandevis många äldre vårdar bevarade, även om äldre vårdar tidigare tagits bort. Två större gravvårdar med omgärdning finns på kyrkogården. Enstaka gravstenar har titlar. På kyrkogårdens sydvästra del finns en gjuten gravvård rest över bygdekonstnären Lim-Johans föräldrar och utförd av konstnären själv. På kyrkogårdens nordöstra del finns ett område där marken täcks av ljung och bärris vilket 2004 tagits i bruk som minneslund. En sten med kopparplatta med texten ”Minneslund” anger även detta.

Matt Smyra kapell från nordväst med kyrkogårdens häcksystem i förgrunden. Foto: Daniel Olsson, Läns museet Gävleborg, 2004-07-09.
