# Löt kyrkogård

Löt församling, Växjö stift, Kalmar län

Kulturhistorisk inventering av kyrkogårdar/  
begravningsplatser i Växjö stift 2006

Magdalena Jonsson  
Kyrkoantikvariska rapporter 2006, Kalmar läns museum

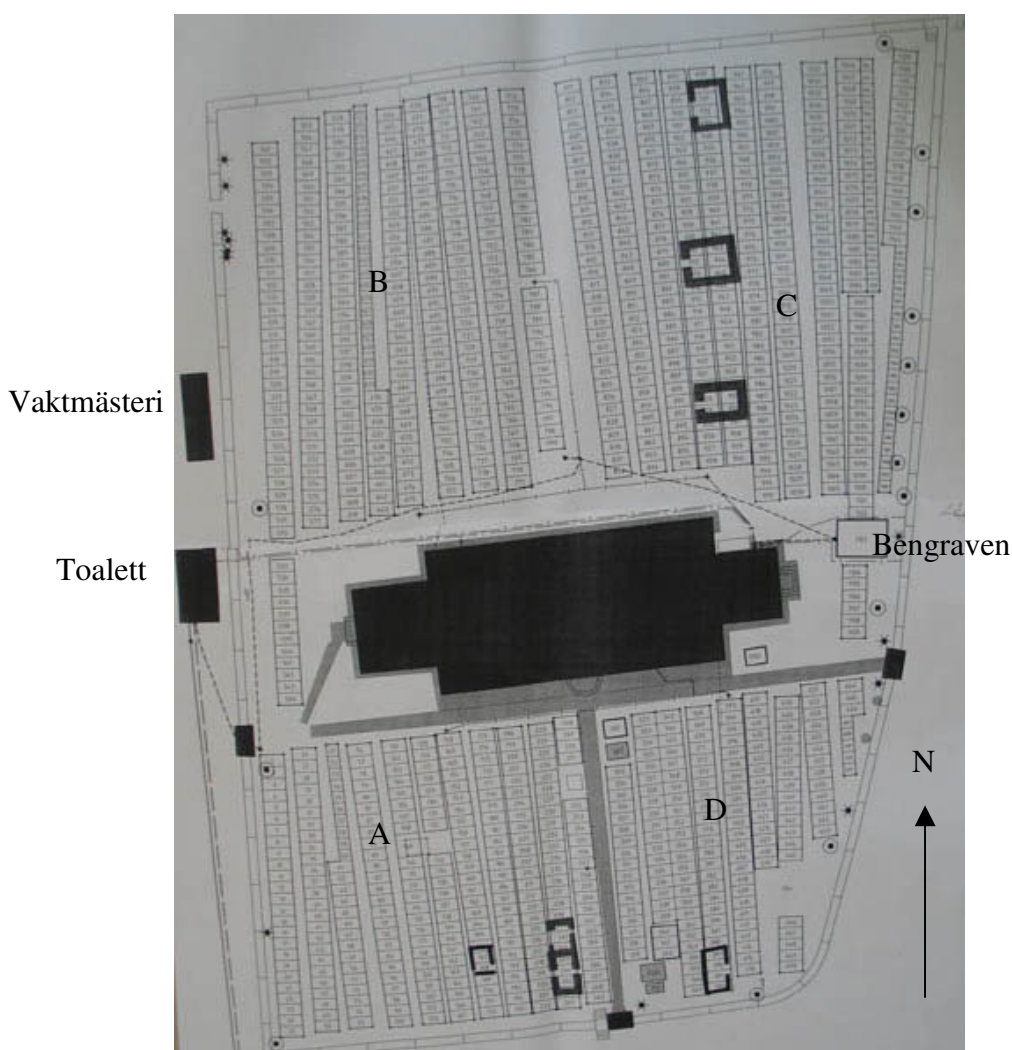
Karta över Löts kyrkogård

Löts kyrkogård är en i det närmaste rektangulär yta. Området är indelat i fyra gravkvarter med kvarteren A och D söder och kyrkan och B och C norr om. Ett fåtal gravplatser finns också öster och väster om kyrkobyggnaden. Gravvårdarna är placerade i rader vända mot öster eller väster. Häckar och träd saknas i gravkvarteren vilket gör att man har en god överblick över området.

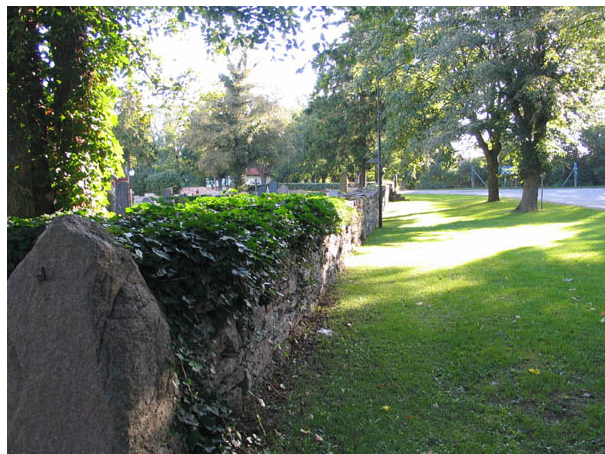
Kyrkogården är i samtliga väderstreck omgiven av en kallmurad kalkstensmur. Bitvis är muren överväxt med murgröna. På murens utsida i nordöstra hörnet finns ett hästbindsle av kalksten bevarat.

Kyrkogårdens mur i söder. (KI Löt kyrkog 007)

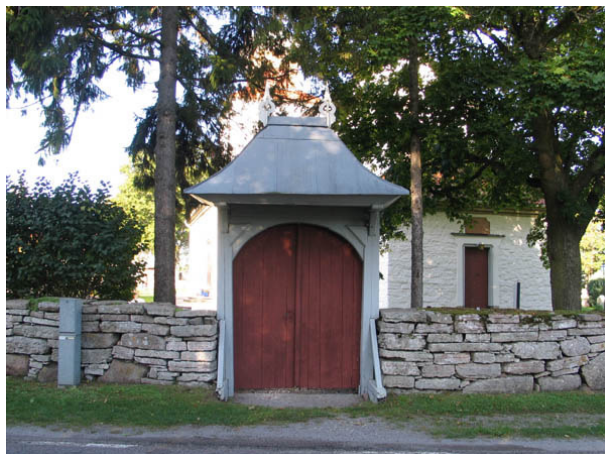
I väster, söder och öster: Ingångar markerade av stigluckor i trä målade i rött och grått. De svängda taken är klädda med gråmålad plåt. Väster om stigluckan i söder finns en klivstätta av kalksten.

En av kyrkogårdens tre stigluckor. Denna finns vid den östra ingången. (KI Löt kyrkog 012)

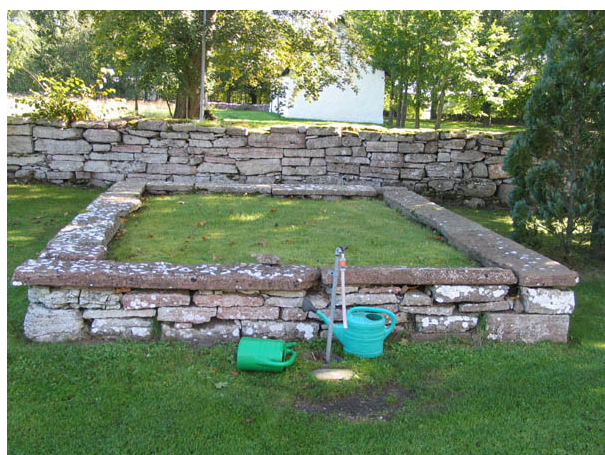
Bengraven öster om kyrkans kor. (KI Löt kyrkog 051)

I sydöstra delen av kvarter C, rakt öster om kyrkans kor, ligger bengraven. Denna är en rektangulär yta uppfylld med jord och omgärdad av en låg kalkstensmur. I muren finns flera delar av äldre gravhällar. När denna iordningställdes är inte känt men kanske var det i samband med att den nya kyrkan. Man kan då ha behövt en plats för att gravsätta benen efter dem som begravts under den medeltida kyrkans golv.

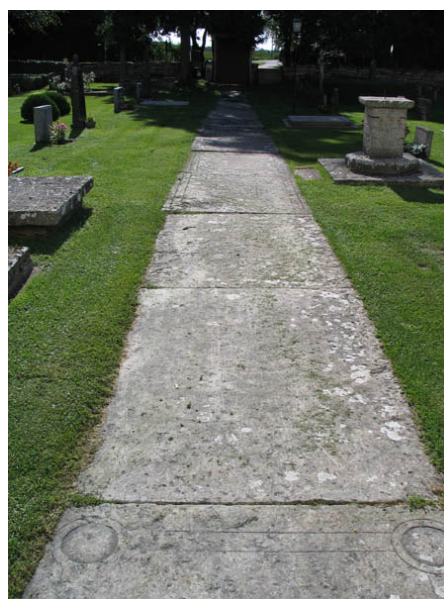
Kyrkogården har tre gånger som går från ingångarna i väster, söder och öster fram till kyrkan. Från ingången i väster går också en mindre gång fram till kyrkans ingång i väster. Samtliga gånger är belagda med gamla gravhällar.

Gång från kyrkans södra ingång fram till Långhuset belagd med äldre gravhällar. (KI Löt kyrkog 063)

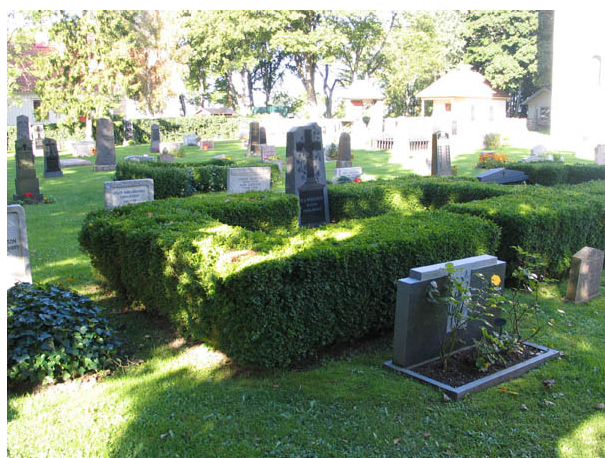
Kvarter A från sydost. I förgrunden syns tre av de buxbomsomgärdade gravplatserna.  
(KI Löt kyrkog 030)

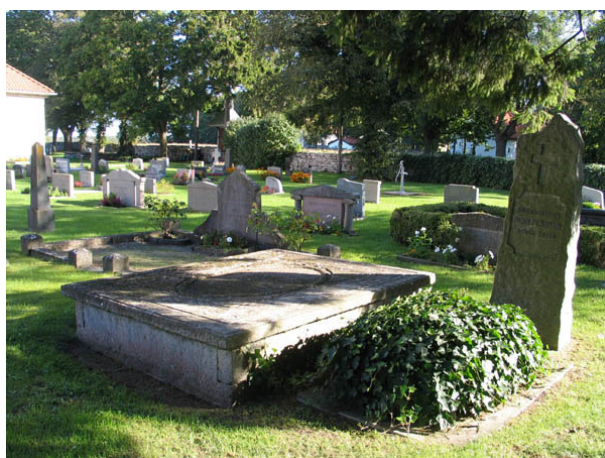
Kvarter D från sydväst. Gravtumban i förgrunden är äldermannen och kyrkvården Pehr Pehrsson från Mörby och hans familjs gravplats. Intill tumban en av de med murgröna överväxta gravkullarna.  
(KI Löt kyrkog 034)

De båda tumborna finns i kvarter D. Tumban närmast kyrkan har inskriptionen LLS IND 1867. Den andra tumban har en längre inskription som berättar att här är åldermannen och kyrkvården Pehr Pehrsson från Mörby, död 1857, samt hustrun Kerstin, sonen Pehr och sonhustrun Ann Kajsa begravda.

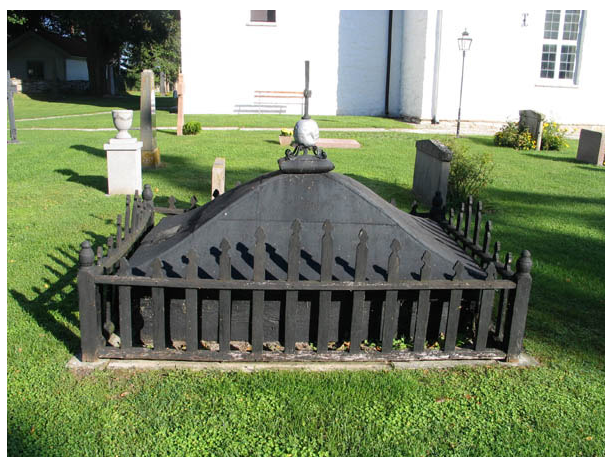
Tjurlösa-gravens tumba är unik i sitt slag. Denna typ av gravvård ska ha varit mycket vanlig under 1800-talet på Öland och i trakten av Kalmar. Idag är Tjurlösa-graven den enda bevarade.

Tjurlösa-graven i kvarter A är en plåtklädd tumba med ett trästaket omkring. Gravvården markerar gravplats för riksdagsmannen Olof Larsson i Tjurlösa och hans hustru Kertsin Andersdotter. Olof dog 1821. Tidigare var staketets toppar vitmålade. (KI Löt kyrkog 025)

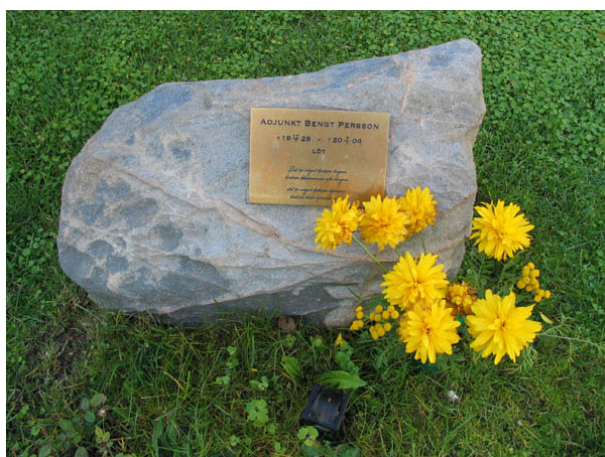
En typ av modern gravvård i kvarter A. På en natursten har en liten plåt med den dödes data satts fast. Adjunkt Bengt Persson dog 2004. På plåten står också delar av Dan Anderssons dikt "Omkring tiggaren från Luossa". (KI Löt kyrkog 027)

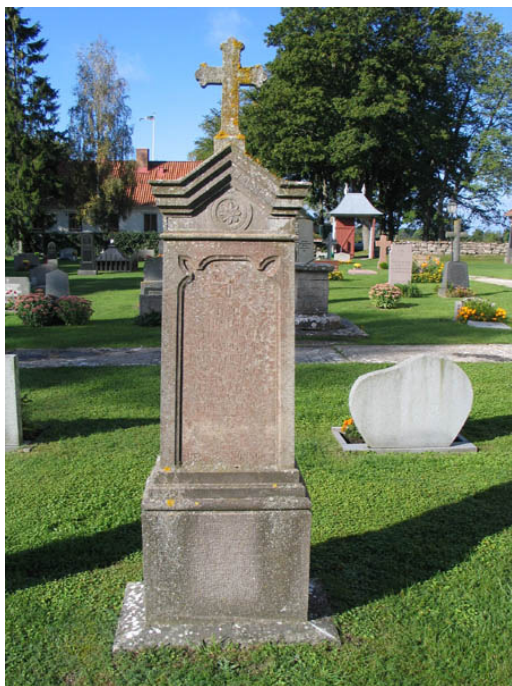
Påkostad gravvård av kalksten i kvarter D från 1864. Just den här typen av gravvårdar förekommer på Öland men inte på fastlandet. (KI Löt kyrkog 037)

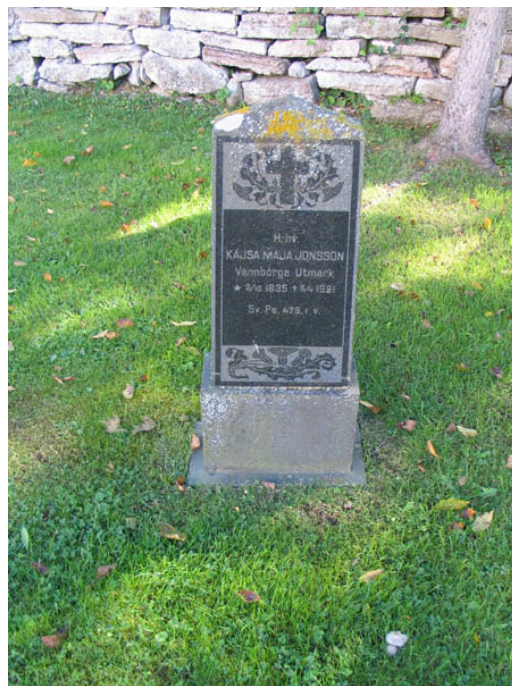
Bynamnet på Kajsa Maja Jonssons gravvård, Vannborga utmark, talar för att hon tillhört en av de öländska malmarnas innevånare. Hon dog 1921. Vården finns i kvarter D. (KI Löt kyrkog 039)

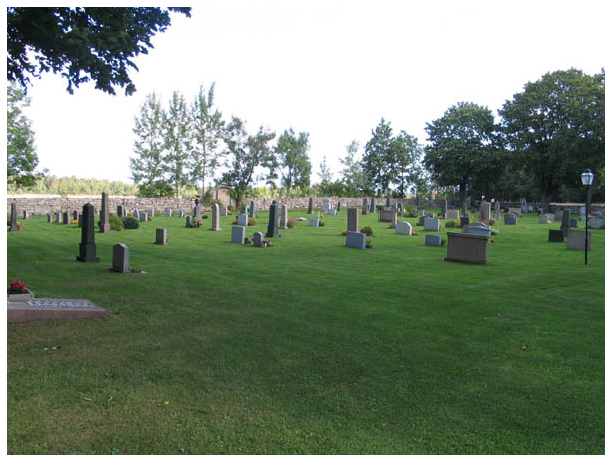
Kvarter B från sydväst. (KI Löt kyrkog 041)

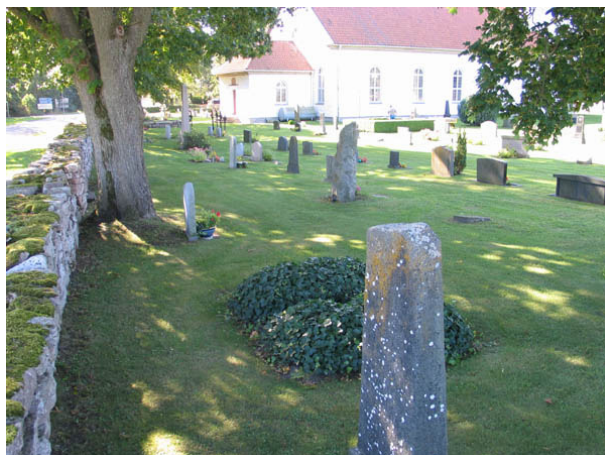
Delar av kvarter C från nordost, I förgrunden två av gravkullarna överväxta av murgröna. (KI Löt kyrkog 048)

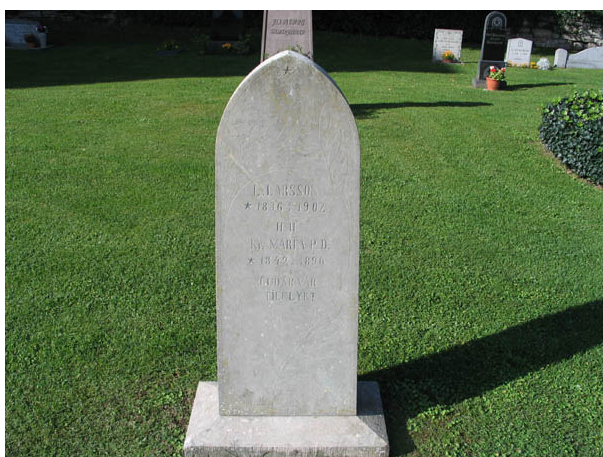
Gravvård av kalksten med en enkel dekor, syns ej på bilden, av en olikkvist. L Larsson och hans hustru Maria P D döda 1902 respektive 1894. (KI Löt kyrkog 042)

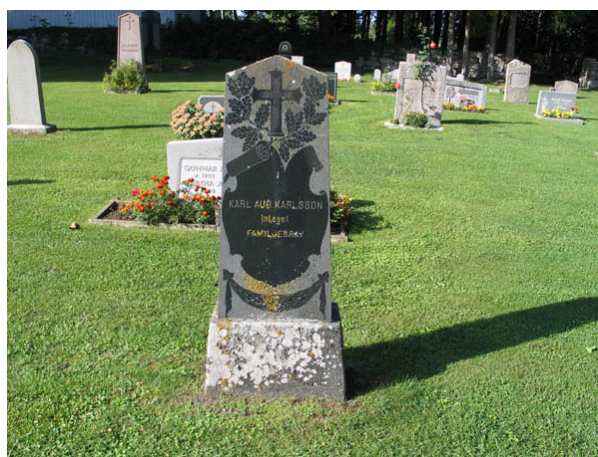
Familjegravvård för Karl Aug Karlsson från Intaget. Vården bör vara från tiden kring sekelskiftet 1900. (KI Löt kyrkog 043)

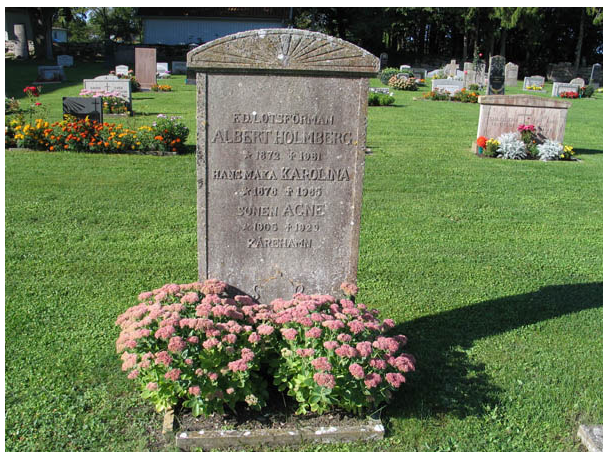
(KILöt kyrkog 046)

Denna typ av gravvård förekom i en kort period mellan sekelskiftets höga gravvårdar och 1930-talets reglerat låga och rektangulära gravvårdar. Gravplats för lotsförmanen Holmberg från Kårehamn och hans familj. Sonen Agne gravsattes i familjens gravplats i kvarter C 1929.

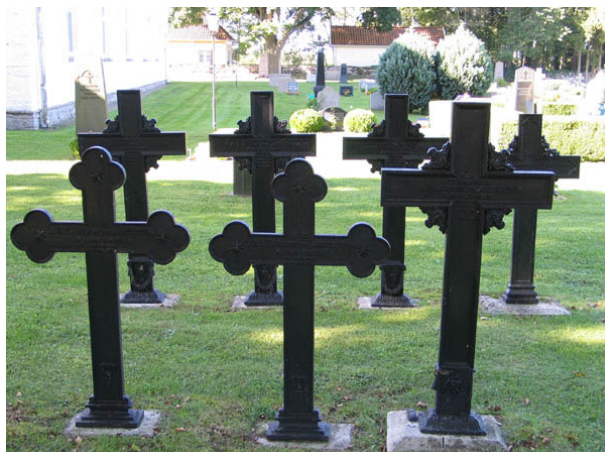
De sju gjutjärnskorsen står samlade i sydöstra hörnet av kvarter C. De ska vara vårdar över medlemmar av samma familj med namnen Larsson eller Olsson från Arbelunda. Fem av den är unga pojkar eller män i åldern tretton till tjugofyra år, troligen bröder, och två förefaller vara ett äldre föräldrapar. De fembröderna har alla avlidit på 1870-talet och enligt uppgift ska de ha dött i kolera.

De sju gjutjärnskorsen står samlade i sydöstra hörnet i kvarter C. Korsen är över fem bröder samt deras föräldrar. Fyra av de fem bröderna avled i mitten av 1870-talet. Enligt uppgift ska de ha dött i kolera. (KI Löt kyrkog 050)

Området norr om kyrkan utgörs delvis av den medeltida kyrkogården och delvis av den utvidgning som gjordes 1869-70. Idag präglas området av de förändringar som gjorts under 1900-talets senare hälft för att rationalisera skötseln av kyrkogården. De båda kvarteren på norrsidan har i stort sett samma karaktär som kvarteren på kyrkans södra sida. Dock saknas här de allra äldsta typerna av gravvårdar som vi kan se på södra sidan. Viktiga för kvarterets karaktär är dels bladningen av olika typer av vårdar från olika perioder, dels de äldre höga gravvårdarna som genom sin utformning utmärker sig. De buxbomsomgärdade gravplatser och murgrönsklädda gravkullar som finns kvar utgör viktiga länkar till kyrkogårdens anläggningshistoria. De bör därför vårdas. Gravvårdarna av gjutjärn skall föras in på församlingens inventarieförteckning.

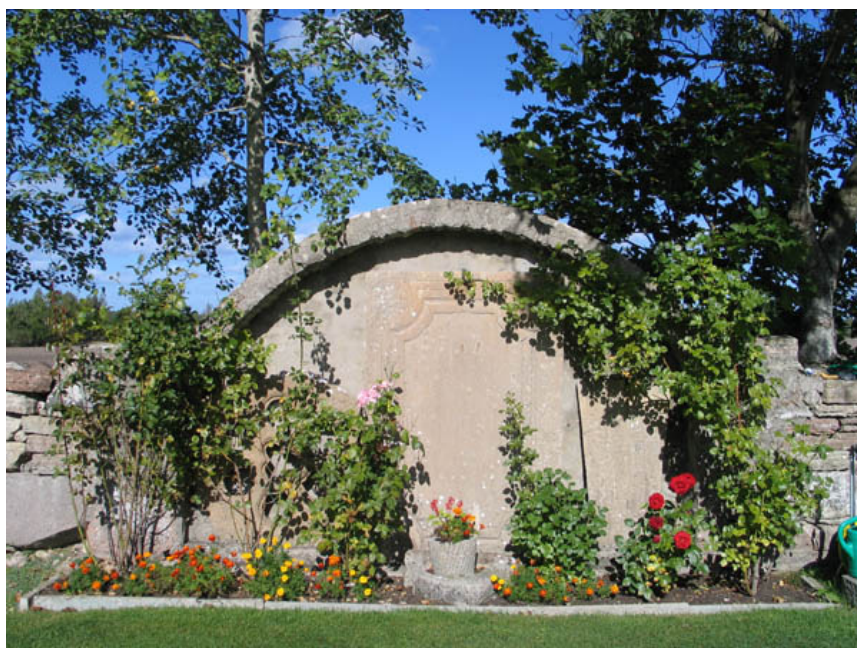
I kyrkogårdsmuren rakt norrut från mitten av långhuset finns en nisch. Här är två äldre gravvårdar och ett arkitekturfragment i form av ett romanskt fönster från den medeltida kyrkan. Här finns också en plantering med rosor och sommarblommor. Den ena gravvården är prosten Passenius gravhäll från 1744 och den andra är en medeltida håll av kistlocktyp dekorerad med ett stavkors.

I en nisch i kyrkogårdens norra mur är två gravhällar och ett romanskt fönster från den medeltida kyrkan placerade bakom en plantering av rosor. (KI Löt kyrkog 066)
