# Runstens kyrkogård

Runstens församling, Växjö stift, Kalmar län

Kulturhistorisk inventering av kyrkogårdar/  
begravningsplatser i Växjö stift 2006

Cecilia Ring  
Kyrkoantikvariska rapporter 2006, Kalmar läns museum

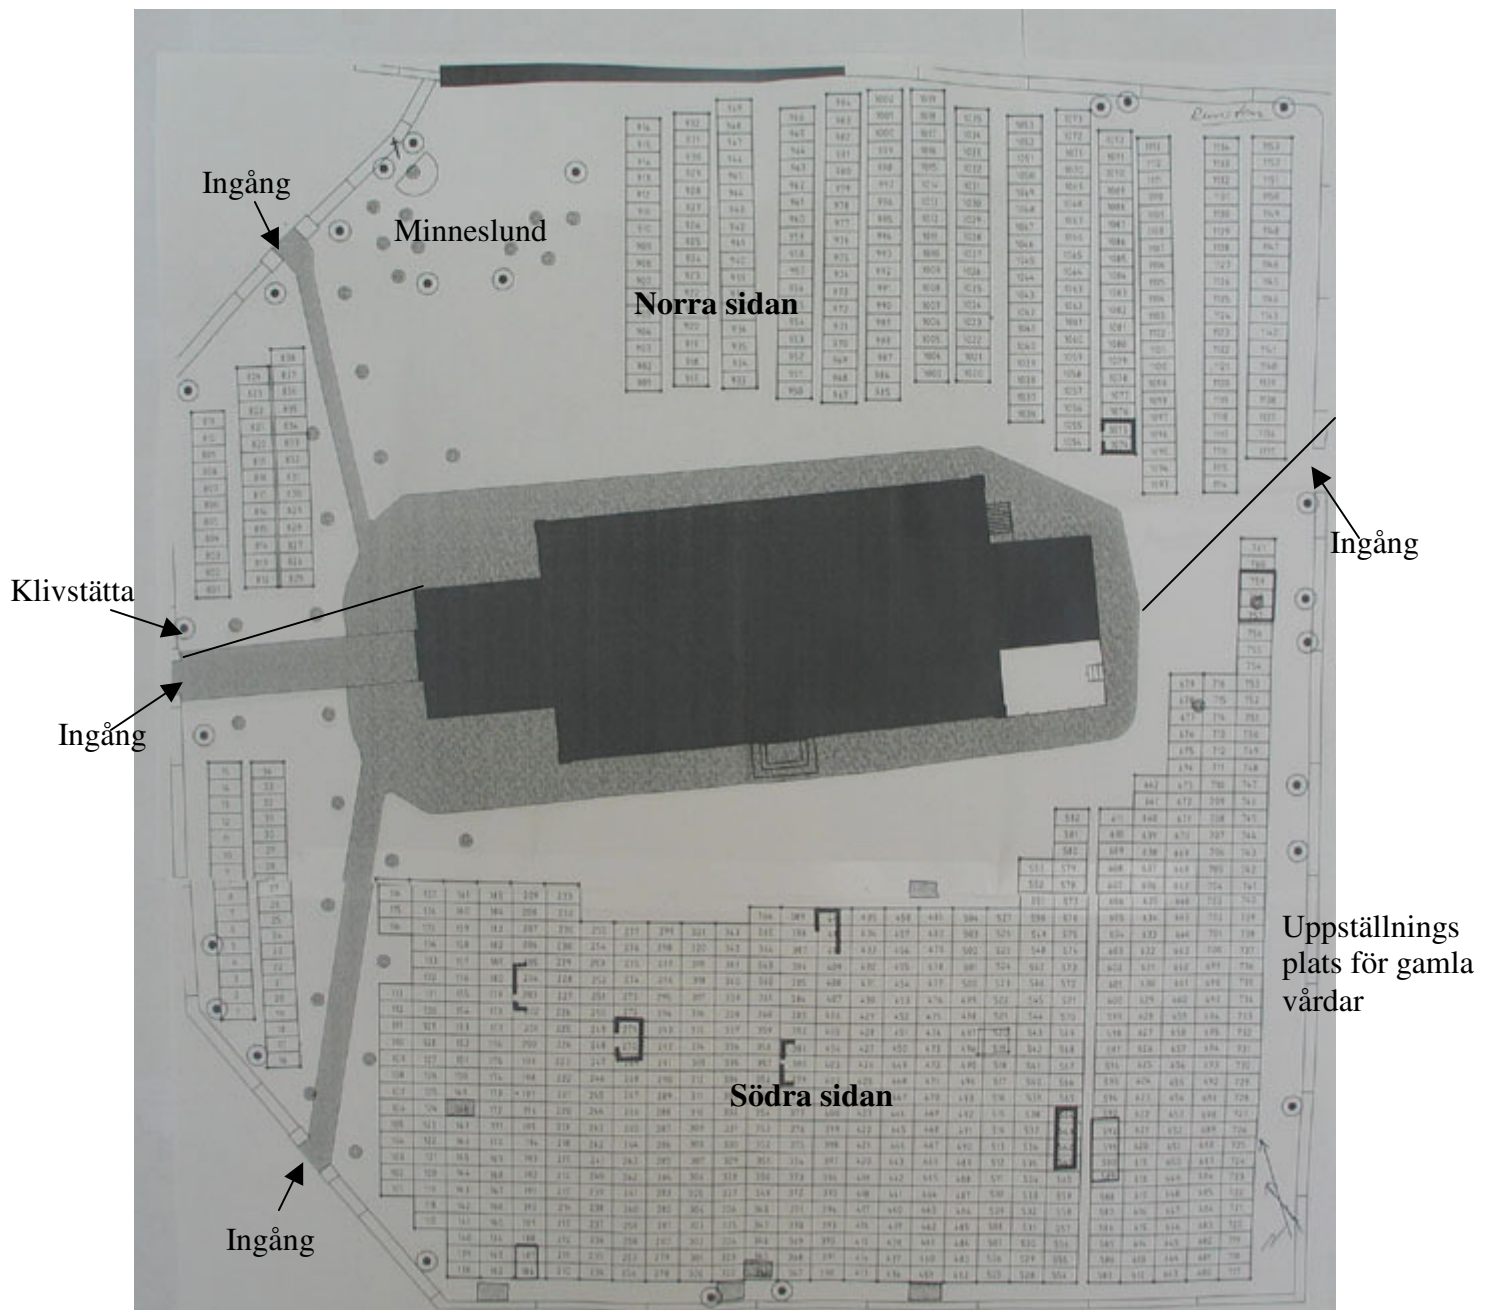
Gravkarta över Runstens kyrkogård

Runstens kyrkogård är i det närmaste kvadratisk med de båda väsliga hörnen avskurna. Ytor för gravsättningar finns runt om hela kyrkan, dock främst norr och söder om kyrkan. Runt om kyrkogården finns en trädkrans av lind, lönn och ask. Hela kyrkogården är insådd med gräs och den lutar mot öster. Inga häckar eller träd delar av kyrkogården. Kyrkogården har ingen kvartersindelning men för att underlätta beskrivningen av kyrkogården, i denna rapport, har den delats i Norra och Södra sidan.

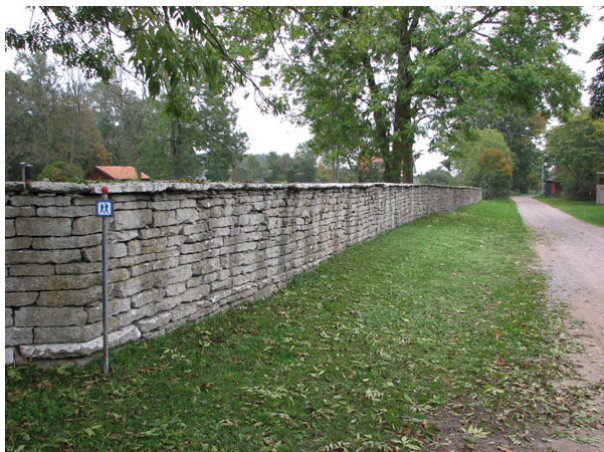
Kyrkogården omgärdas av en meterhög kallmurad kalkstensmur (KI Runsten kyrkog 102)

Kyrkogården omgärdas av en kallmurad dubbel kalkstensmur i öster, söder, väster och nordost. I norr utgörs en stor del av den gamla ladugårdslängan till prästgården. Muren är mellan 80 och 160 cm hög. Muren utmed västra och södra sidorna är avtäckt med

kalkstensflisor. Ovanpå östra muren ligger flera stenar med medeltida behuggning, som antingen är fragment av gamla gravvårdar eller kan vara delar av gamla kyrkan.

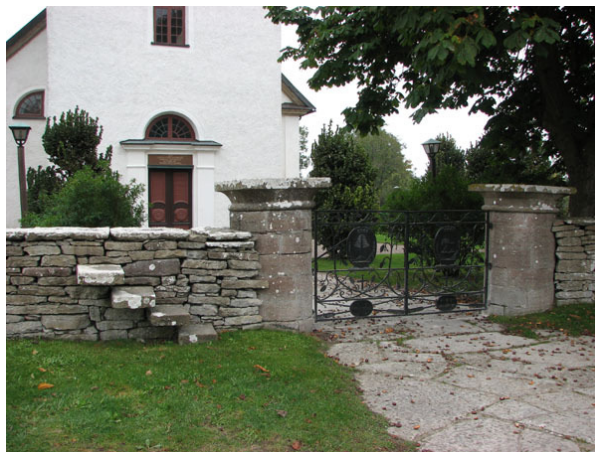
Huvudingången mittför vapenhuset. Notera klivstättan till vänster om grinden (KI Runsten kyrkog 005)

I väster är huvudingången rakt framför vapenhusets ingång. Mellan grindstolpar som är delar av kolonner från den gamla kyrkan är smidesgrindar med medaljonger på vilka det står södra respektive norra motet. Grindarna är smidda av O G Olsson i Björnhovda medan medaljongerna är tillverkade av Jöns Larsson i Norra Bäck. Norr om grinden leder en klivstätta, av kalkstensflisor instuckna i muren, över densamma.

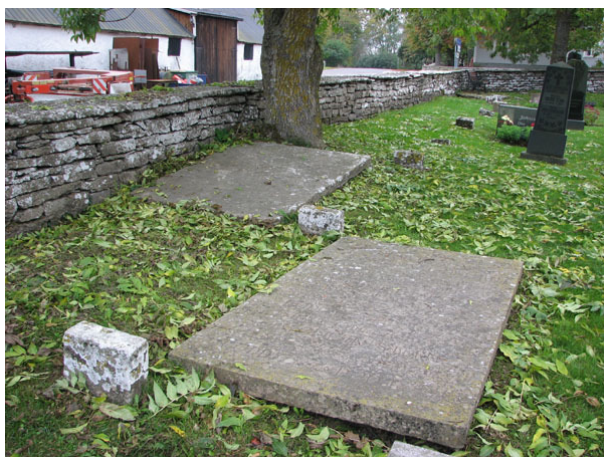
Äldre liggande hällar längs den södra muren (KI Runsten kyrkog 079)

I Runsten är den äldsta vården från 1600-talet och den hänger nu i kyrkans vapenhus. Flera hällar ligger dock på kyrkogården men de saknar synlig inskription. Hällar av det här slaget var vanliga på Öland från medeltiden fram till början av 1800-talet, då de började ersättas av stående vårdar. I slutet av 1800-talet blev de höga gravvårdarna av svart granit moderna tillsammans med mindre vårdar i samma material och utförande. Vid den här tiden fanns fler konstriktningar som inspirerade till vårdarnas utformning. En av dessa var

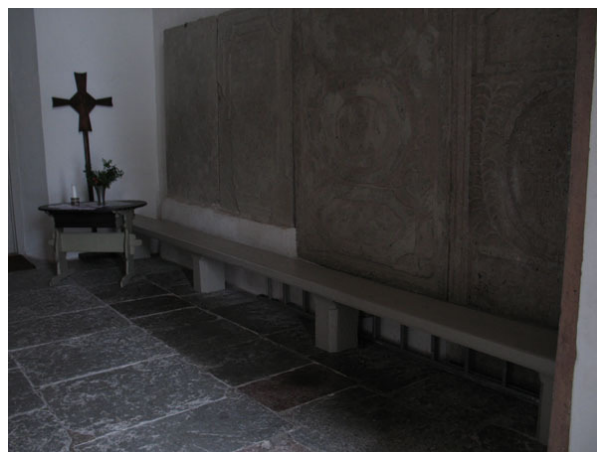
Ett antal äldre gravhällar hänger på väggen i vapenhuset (KI Runsten kyrkog)

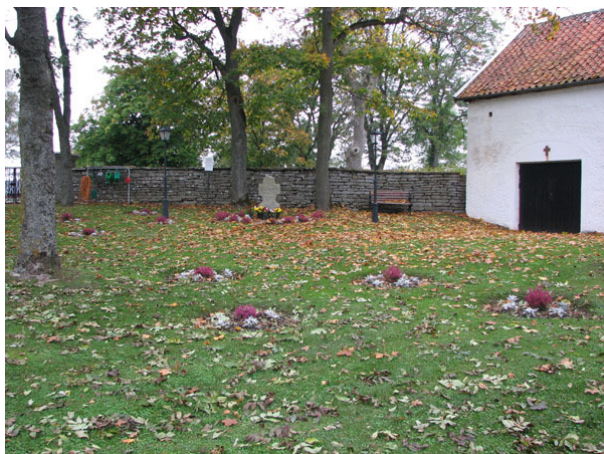
Minneslunden finns i kyrkogården nordvästra del (KI Runsten kyrkog 026)

En minneslund invigdes 1994 i det nordvästra hörnet av kyrkogården. Runt en äldre vård, från 1700-talet i vilken minneslund ristats in, är en plantering och plats att ställa blomvaser. I området växer att antal lönnar och hela ytan är insådd med gräs.

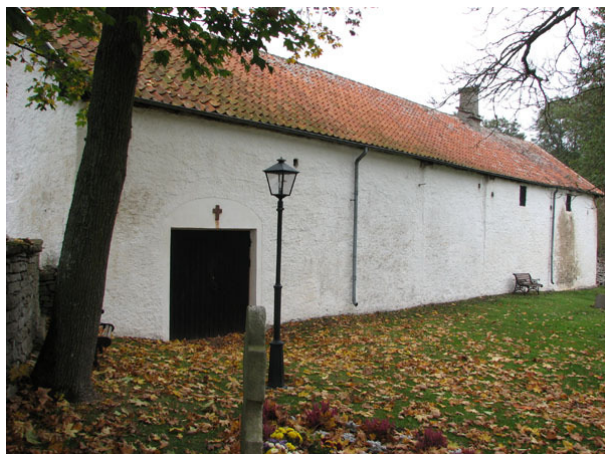
Bårhuset är inrett i en av de gamla ladugårdslängorna till prästgården (KI Runsten kyrkog 008)

Bårhuset är inrett i en del av den gamla ladugårdslängan till prästgården från 1702. Detta gjordes 1961 och förslaget togs fram av byggmästare Lage Olsén. Bårhuset har portar av brunmålat trä. Byggnaden är putsad och avfärgad i vitt och har ett tak av tegel.

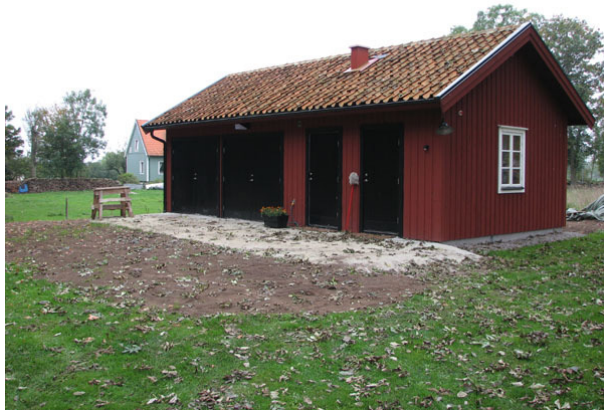
Personalutrymmen finns i en byggnad utanför muren i öster (KI Runsten kyrkog 015)

Personalutrymmen, förråd och toalett för allmänheten finns i ett rött trähus med tegeltak. Huset uppfördes utanför kyrkogårdsmuren i öster 2003.

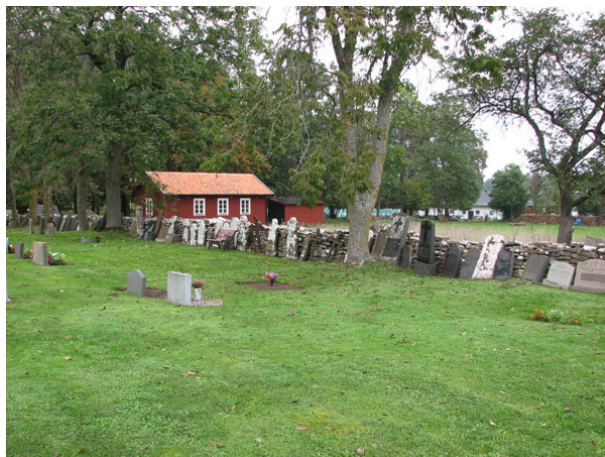
Gravvårdar tagna ur bruk står uppställda längs kyrkogårdens östra mur (KI Runsten kyrkog 113)

Ett stort antal vårdar vilka tagits ur bruk står uppställda längs kyrkogårdens östra mur. Övervägande delen är från 1800-talet och tidigt 1900-tal men en kalkstensvård är från 1772. Flera vårdar är av gjutjärn men ett stort antal är också av kalksten. Flera av kalkstensvårdarna är starkt bevuxna med lava och går inte att läsa. Delar till vårdar samt omgärdningar i form av gjutjärnsstaket finns även på utsidan av muren.

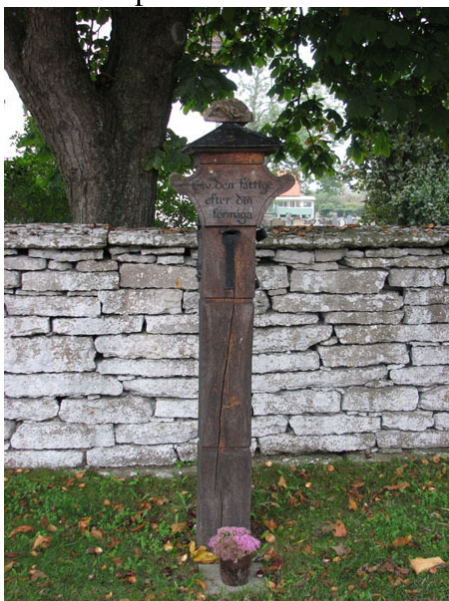
Fattigbössan utanför kyrkogårdsmuren i väster (KI Runsten kyrkog 003)

En fattigböss, från 1732, står till höger utanför huvudgrinden på kyrkplanen i väster. Den renoverades, allt trä byttes ut, 2002 av Jan Erik Johansson, Norra Bäck.

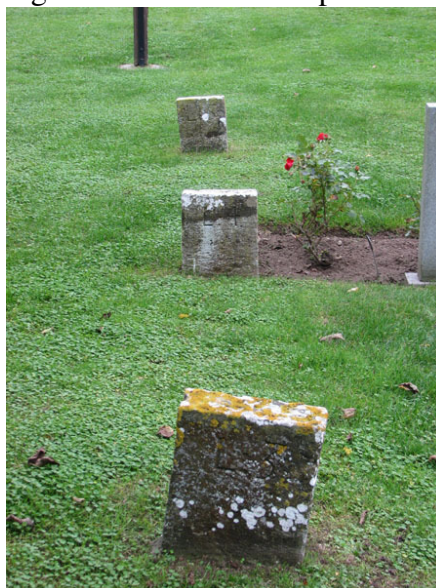
På små kalkstenar står det markerar vilken gravrad det är (KI Runsten kyrkog 100)

Längs kanterna på Södra sidan står små kalkstenar med gravradernas nummer på.

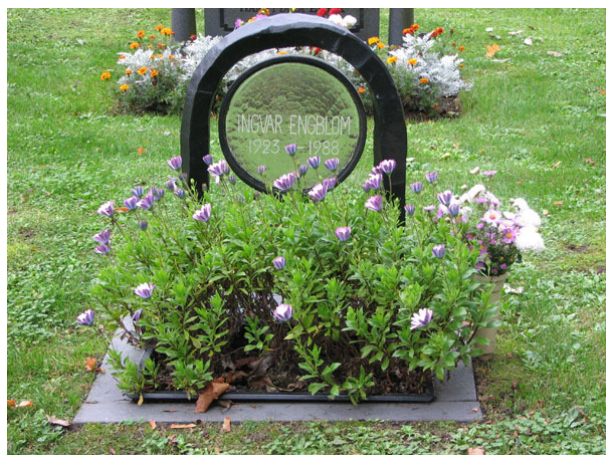
Modern vård av gjutjärn och glas rest 1988, över Ingvar Engblom (KI Runsten kyrkog 036)

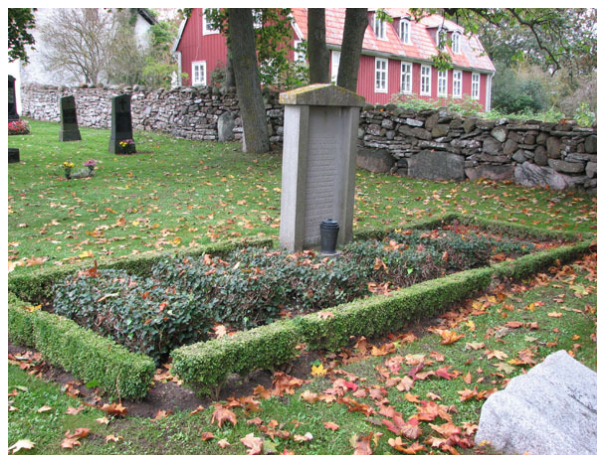
En av gravplatserna har gravkullarna kvar (KI Runsten kyrkog 038)

kalksten och röd granit. En modern vård är gjord av järn och glas. En gravplats omgärdas av en låg buxbomshäck. Innanför omgärningen finns sex gravkullar beväxta med murgröna och gravplanen är belagd med jord. Gravplatsen har en kalkstensvård och framför den står en urna av koppar. Gravvårdarnas utformning varierar och några är utformade som kors. Den äldsta vårderna är från 1861 och står i raden längst i öster. Det är en svart granitvård rest över kyrkoherden O Melén och hans familj. Det finns ytterligare två vårdar från 1800-talet i området. De yngsta vårdarna är från 2003. I övrigt dominerar vårdar från 1960-1980-talet.

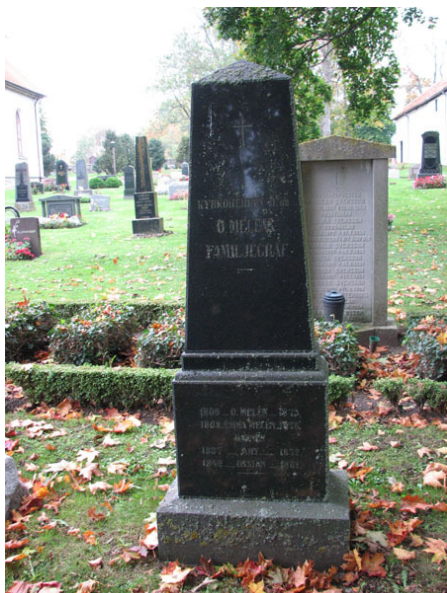
Norra sidans äldsta gravvård rest över kyrkoherden O Melén och hans familj år 1861 (KI Runsten kyrkog 041)

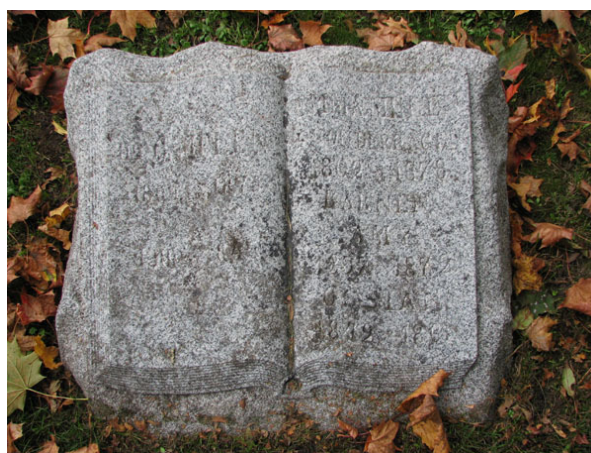
Vården är utformad som en uppslagen bok, rest 1873 (KI Runsten kyrkog 042)

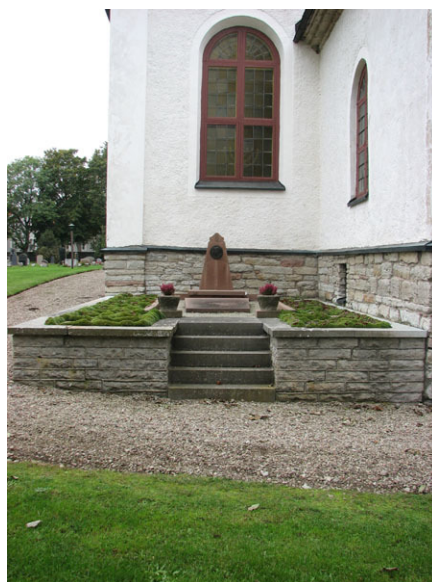
Prosten Ahlqvist har sin familjegravplats mellan kor och långhusvägg (KI Runsten kyrkog 046)

Söder om kyrkan mellan kor och långhus finns den Ahlqvistska familjegraven. Den omgavs före 1937 låg kalkstensmur med en trägrind. En av vårdarna pryds av en porträttmedaljong med signaturen AW – Axel Waleij. Han har även skulpterat A. J. Danielsson minnessten sydväst om kyrkan och drottning Viktorias porträttbyst på Borgholms alvar.

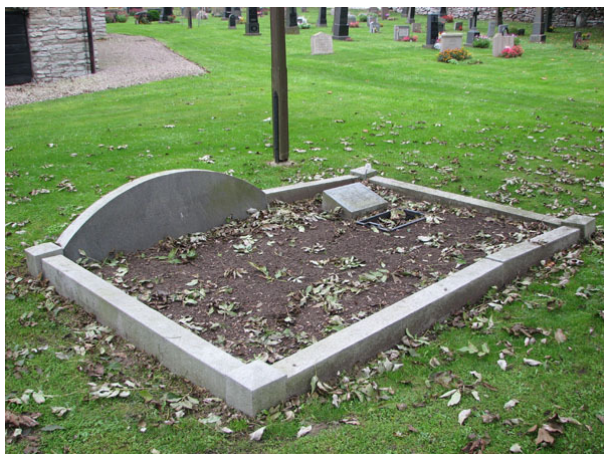
Kyrkogården enda gravplats som fortfarande har stenram (KI Runsten kyrkog 051)

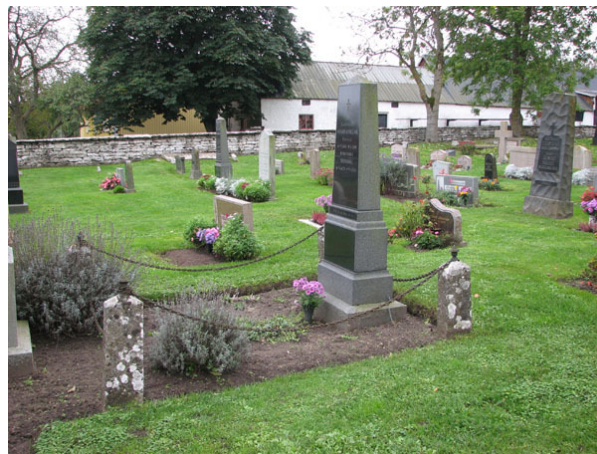
Ossian Danielssons familjegravplats, från 1899, omgärdas an en gjutjärnskedja mellan pollare av kalksten (KI Runsten kyrkog 070)

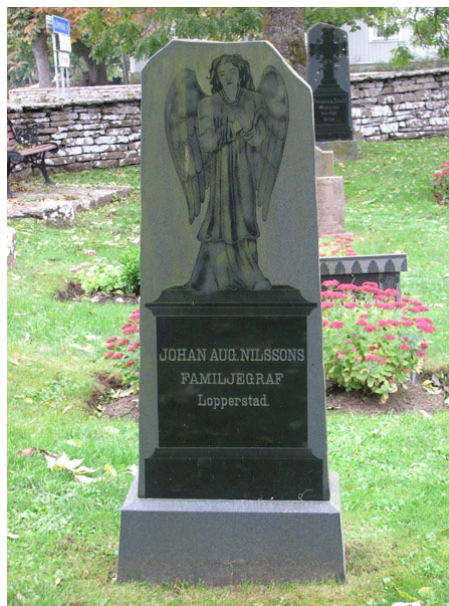
En stor ängel pryder Johan August Nilssons familjegrav (KI Runsten kyrkog 086)

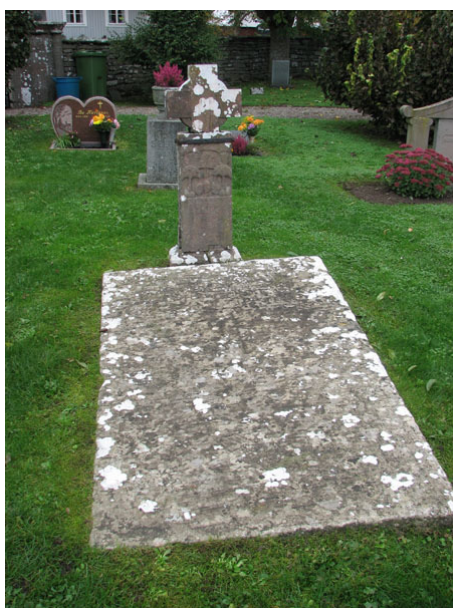
Kalkstenshäll samt stående gravvård av kalksten. Hällen är oläslig och den stående vården sprucken och lagad med järnband (KI Runsten kyrkog 091)

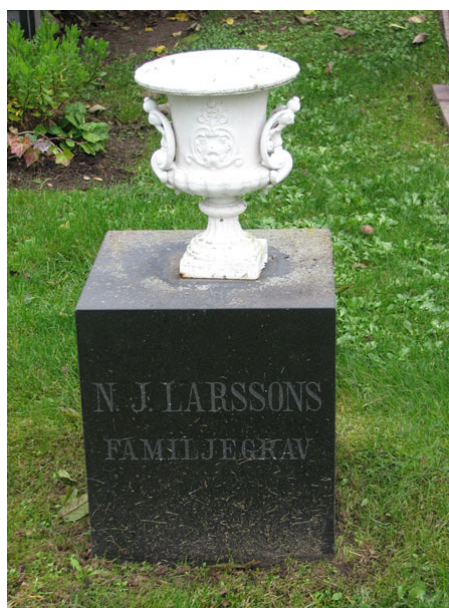
Vitmålad gjutjärnsurna på sockel av svart granit (KI Runsten kyrkog 095)
