## TJÄRSTAD KYRKOGÅRD

*Kulturhistorisk kyrkogårdsinventering*

*Tjärstad församling  
Kinda kommun  
Linköpings stift  
Östergötlands län  
2006*

ÖSTERGÖTLANDS LÄNSMUSEUM

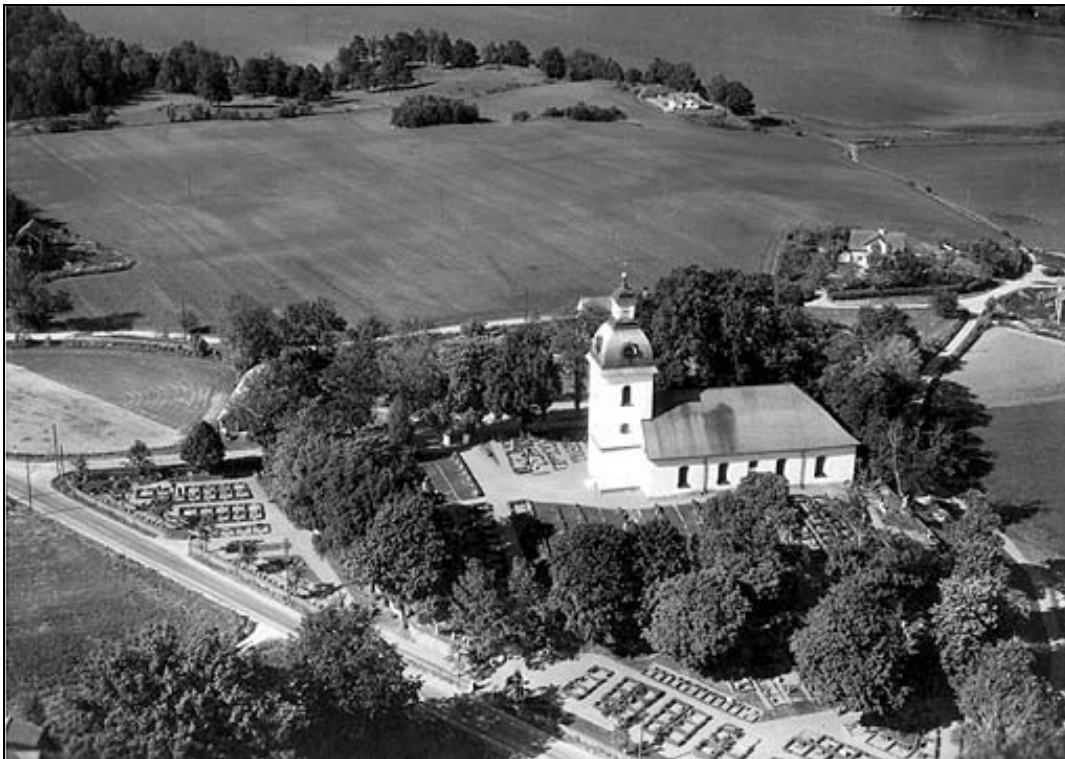
*Foto 1961, den äldre kyrkogården är mestadels gräsbelagd med grusgravar i S/Ö och N/V. Den yngre delen av kyrkogården längs med vägen är grusbelagd, gravvårdar omgärdas av häckar. Foto Östergötlands läns museums samlingar.*

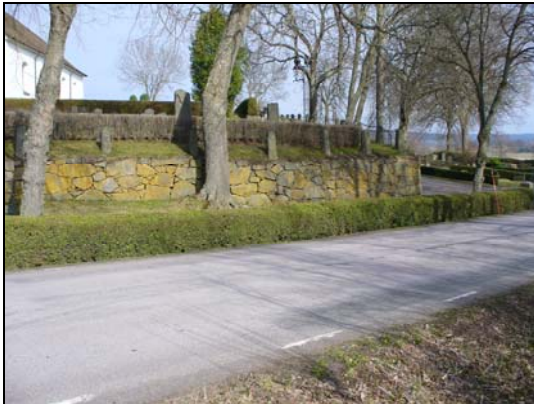
Väster: stödmur av granit, stenblock i varierande storlek med skolning.

Västra kyrkogårdsmuren.

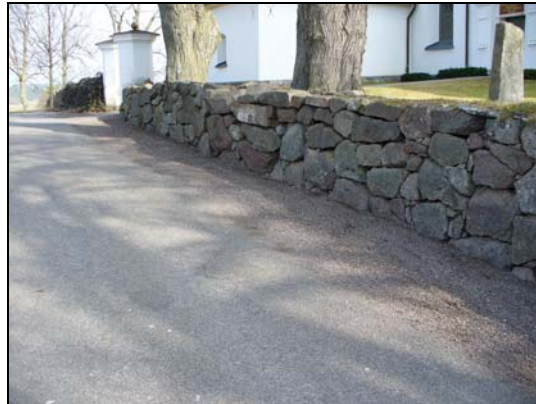
Norr: stödmur av granit, stenblock i varierande storlek med skolning och bitvis även med cementbruk.

Norra kyrkogårdsmuren.

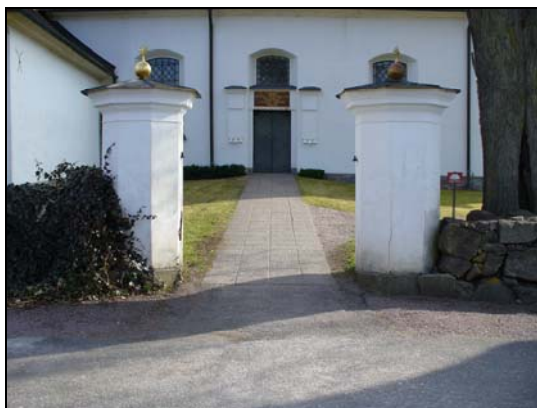
Norr: två öppningar finns i den norra kyrkogårdsmuren. Öppningarna markeras av åttakantiga grindstolpar, det avfasade krönet täckts av plåt i skivtäckning. Grindstolparna krönts av ett klot med ett kors, grindar saknas. Den södra grindöppningen har en trappa av granit och ledstänger. Grinden i öster har skador som beror på att det träd som växer i dess närhet.

*Grindstolpar i norr.*

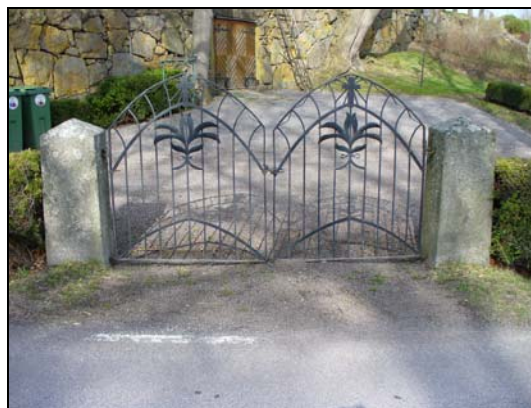
Väster: dubbelgrind i järnsmide. Slåthuggna granitstolpar med avfasat krön.

*Grindöppning i väster.*
