## RÖNÖ KYRKOGÅRD

*Kulturhistorisk kyrkogårdsinventering*

*Rönö församling  
Norrköpings kommun  
Linköpings stift  
Östergötlands län  
2006*

ÖSTERGÖTLANDS LÄNSMUSEUM

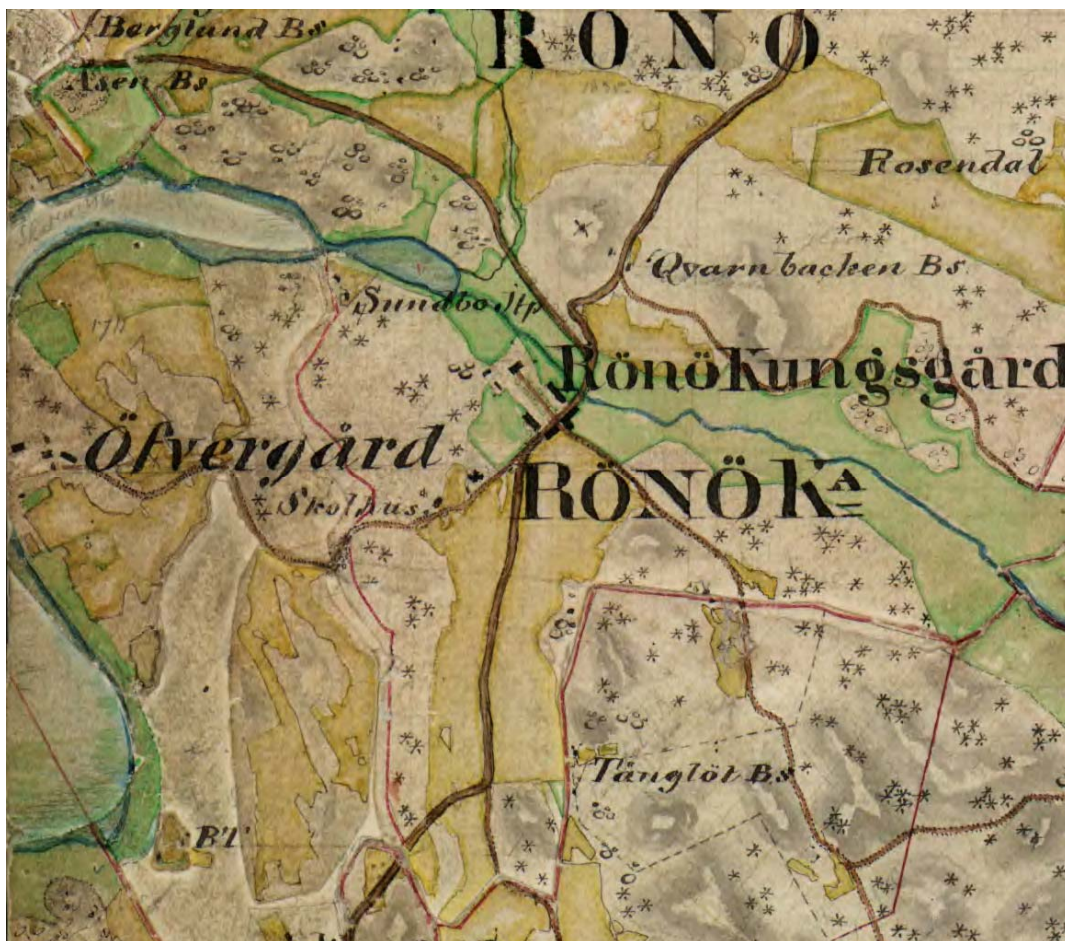
Utsnitt ur häradsökonomiska kartan 1868-77. Kyrkogården är mycket svagt markerad och ligger med kyrkan väster om R i "RÖNÖ KA".

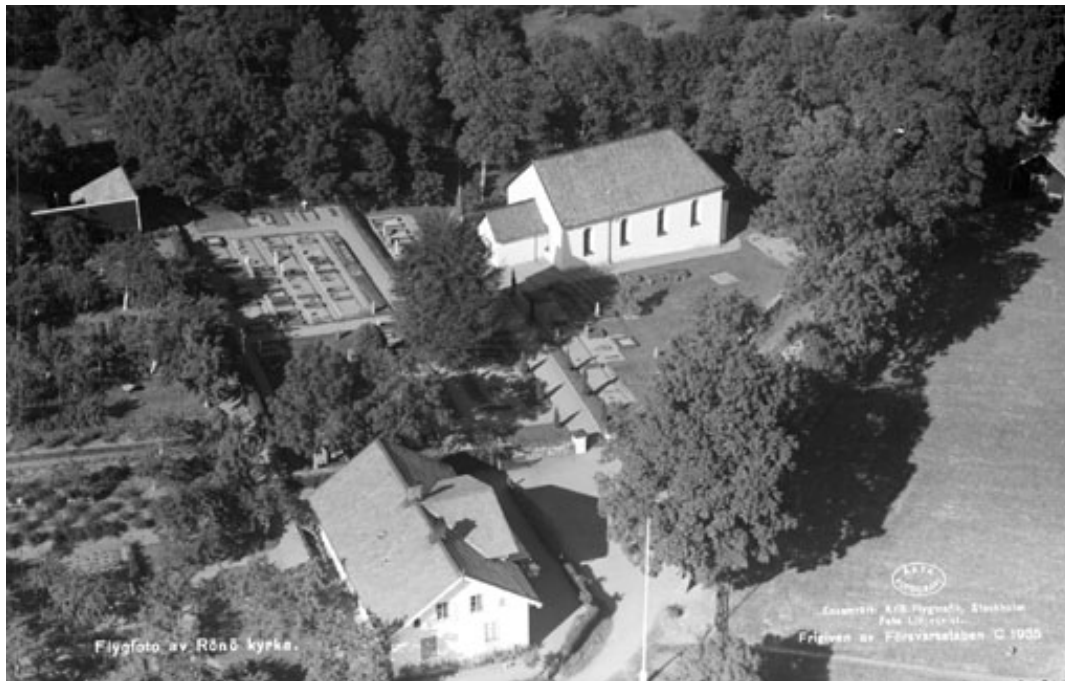
äldre fotografi från 1935 visar att den västra delen av kyrkogården är grusbelagd, kyrkogården i söder är gräsbevuxen och håller på att tas i anspråk för grusgravar.

*Foto 1935, Foto i Östergötlands läns museums samlingar.*

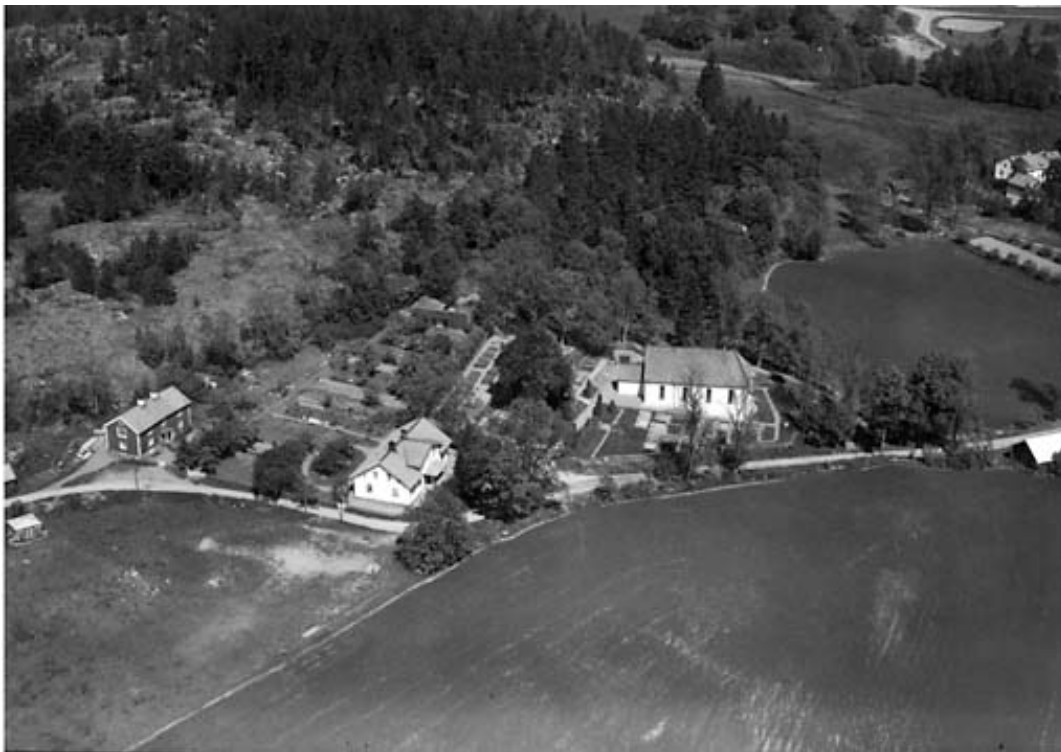
*Foto 1961, Foto i Östergötlands läns museums samlingar.*

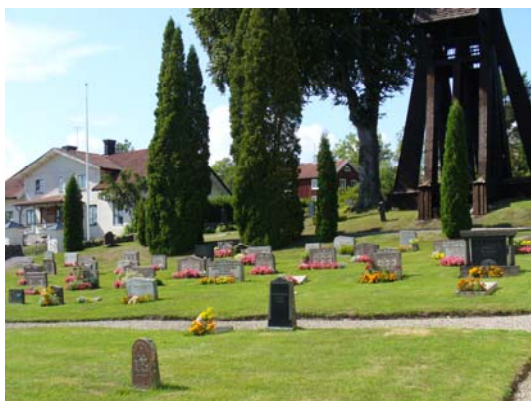
*Området söder om kyrkan från öster.*

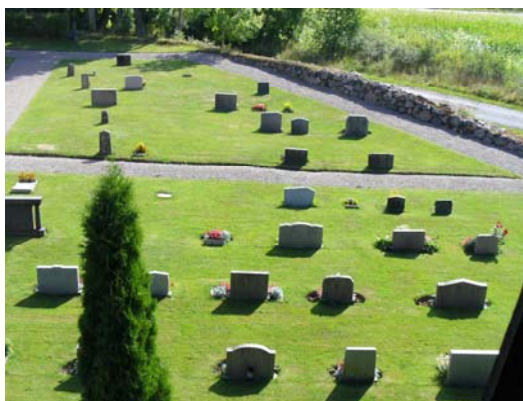
*Området söder om kyrkan från väster.*

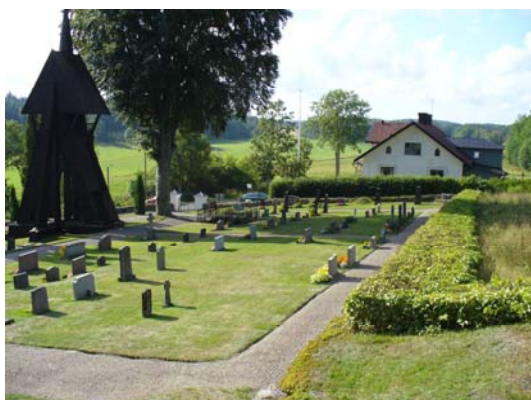
*Kyrkogårdens västra del från norr.*

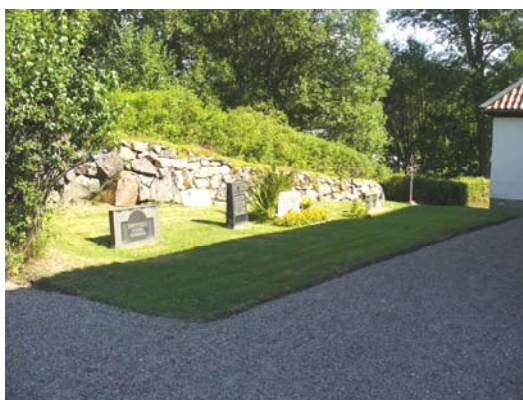
*Området norr om kyrkan från sydväst.*

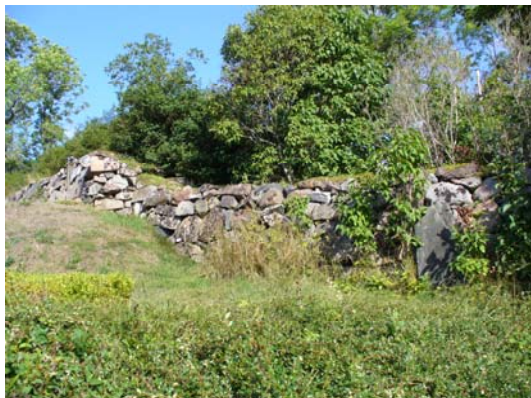
Norr: en ca 1,2 m hög kallmurad helmur av ca 0,2-0,5 m stor gråsten. Sedum växer på muren och buskar norr om muren. Muren följer terrängen som sluttar mot öster. I höjd med kyrkans vapenhus finns ingången till bisättningsrummet i muren. De kopparklädda portarna inramas av huggen och fogad röd granit. I höjd med sakristian växer en ca 1,2 m hög klipp snöbärsbuske innanför muren. I nordöstra hörnet körs kompost ut och ligger mot muren.

*Norra murens insida från sydöst.*

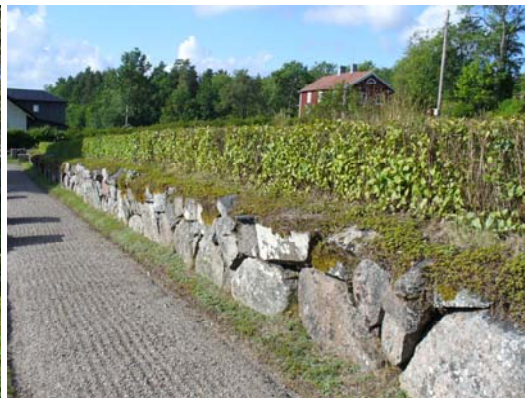
Väster: en ca 0,1-0,8 (i söder) m hög kallmurad helmur av ca 0,2-0,8 m stor gråsten. Sedum växer på muren samt en klippt ca 0,5 m hög syrenhäck.

*Västra murens insida från nordöst.*

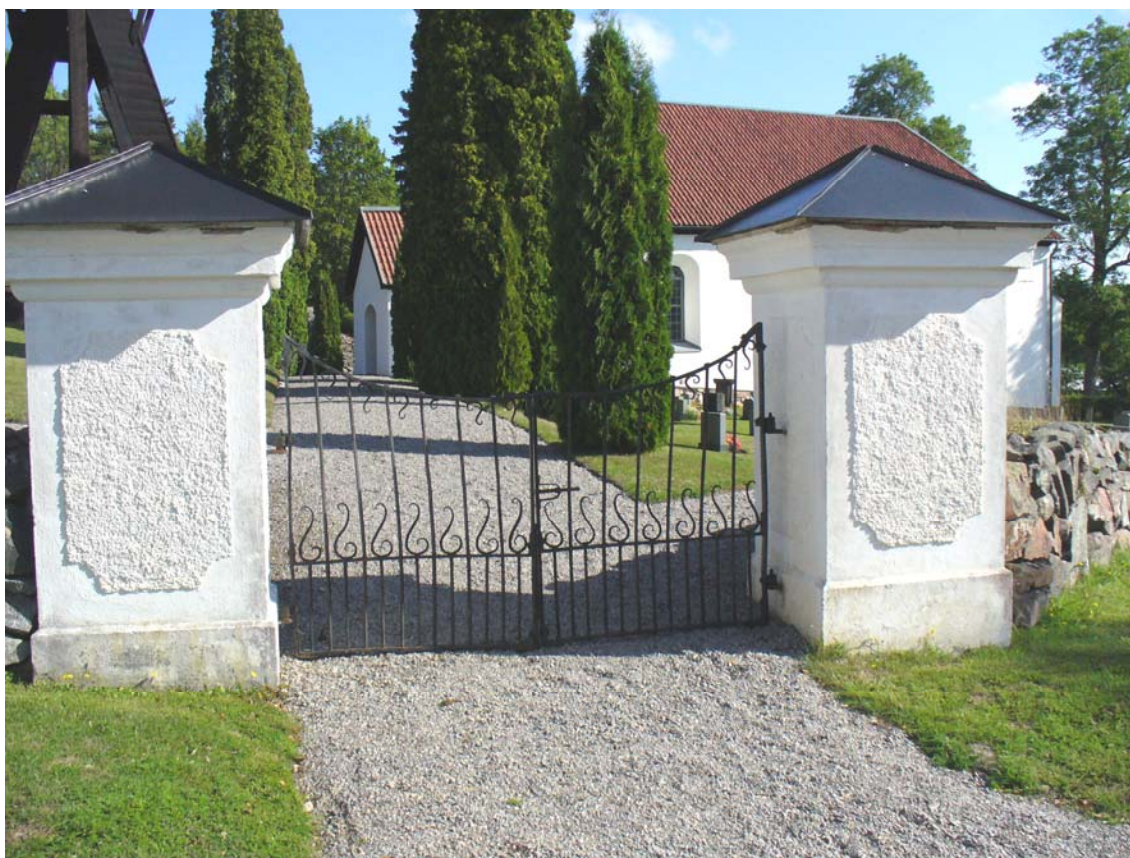
*Södra grinden, som också är huvudingång till kyrkogården.*

Söder: pargrind av järnsmide med konkavt krön. Enkla spjälor och svängd ornamentik.

Grindstolparna är kvadratiska och slätputsade med spritputsade fält, allt avfärgat i vitt.

Stolparna kröns med plåtklätt och svartmålat toptak.

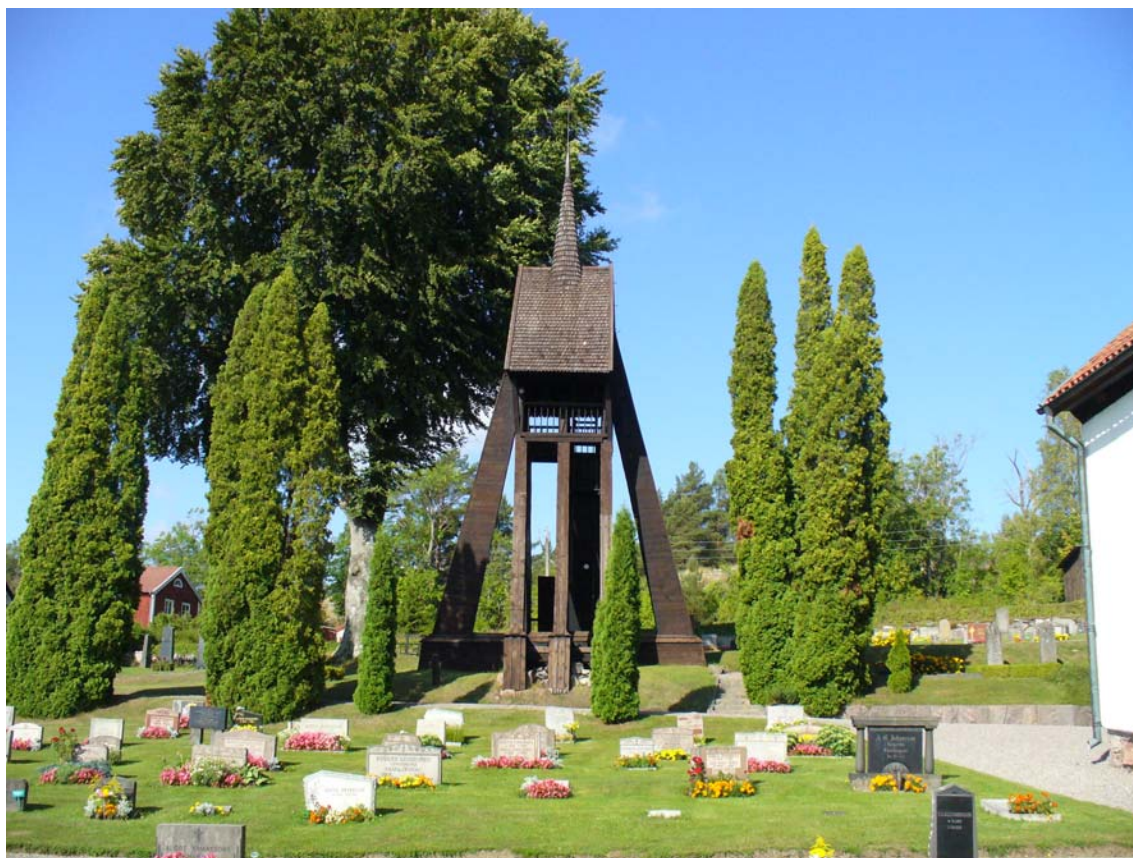
Söder om klockstapeln växer en hög bok. Utmed gången från grinden i söder till kyrkans västingång står ett antal tujor. Det är sex stycken i öster och två stycken väster om gången, närmare kyrkan. De äldre tujorna är mycket höga och ska enligt uppgift på sikt ersättas av de yngre tujorna. Även ingången till bisättningsrummet flankeras av tujor. Några gravar omgärdas med låga häckar och dessa utgörs av buxbom. Det finns inga rygghäckar på kyrkogården.

*Den höga vegetationen vid klockstapeln från öster.*

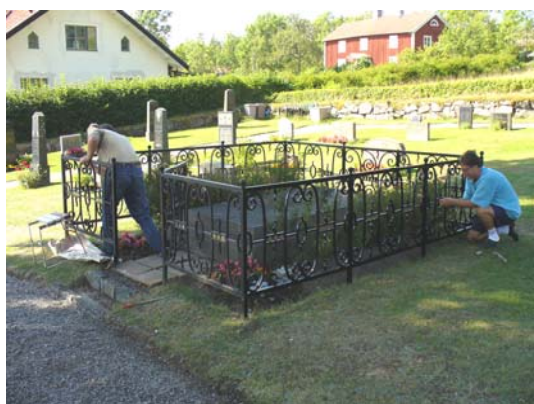
*Ommålning av järnsmidesstaket.*

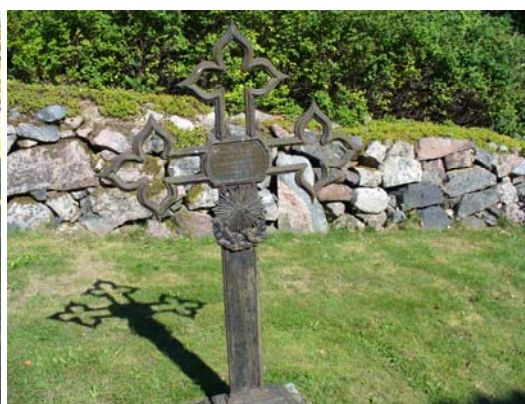
*Gjutjärnskors norr om kyrkan.*

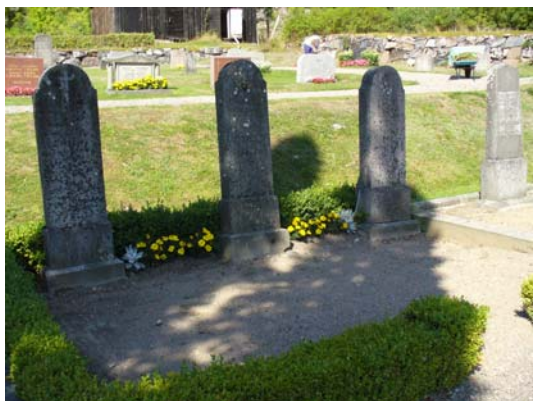
*Tre gravvårdar från 1883-1911.*

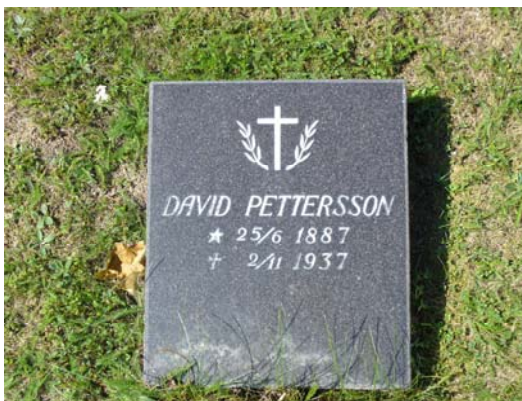
*Linjegravvård.*

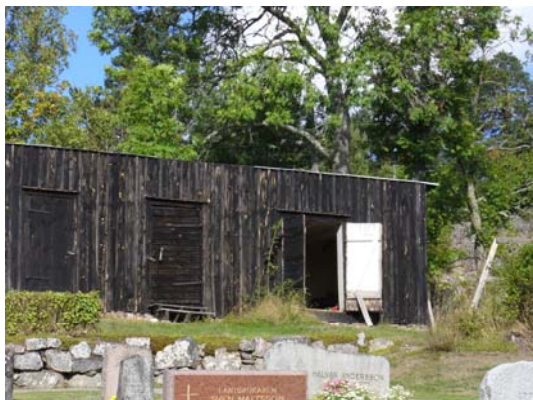
Invid kyrkogården i nordväst finns ett uthus med tjärade eller cuprinolade fasader av stående locklistpanel. På baksidan finns ett påbyggt avtråde. Uthuset har ett pulpettak täckt med sinuskorruerad plåt. Det är indelat i tre olika förråd.

*Uthuset från sydöst.*

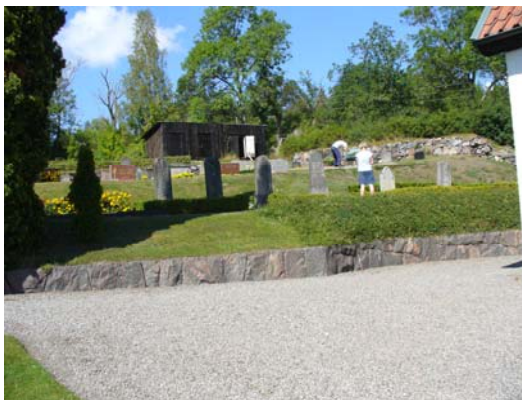
*Terrassmuren från sydöst.*

Väster om kyrkan finns en ca 0,1-0,9 m hög terrassmur mot kyrkogårdens högre liggande västra del. Den avslutas i söder invid klockstapeln med en trappa. Muren är delvis fogad och består av ca 0,2-0,5 m stor huggen gråsten. I sluttningen mot väster finns krypväxter.

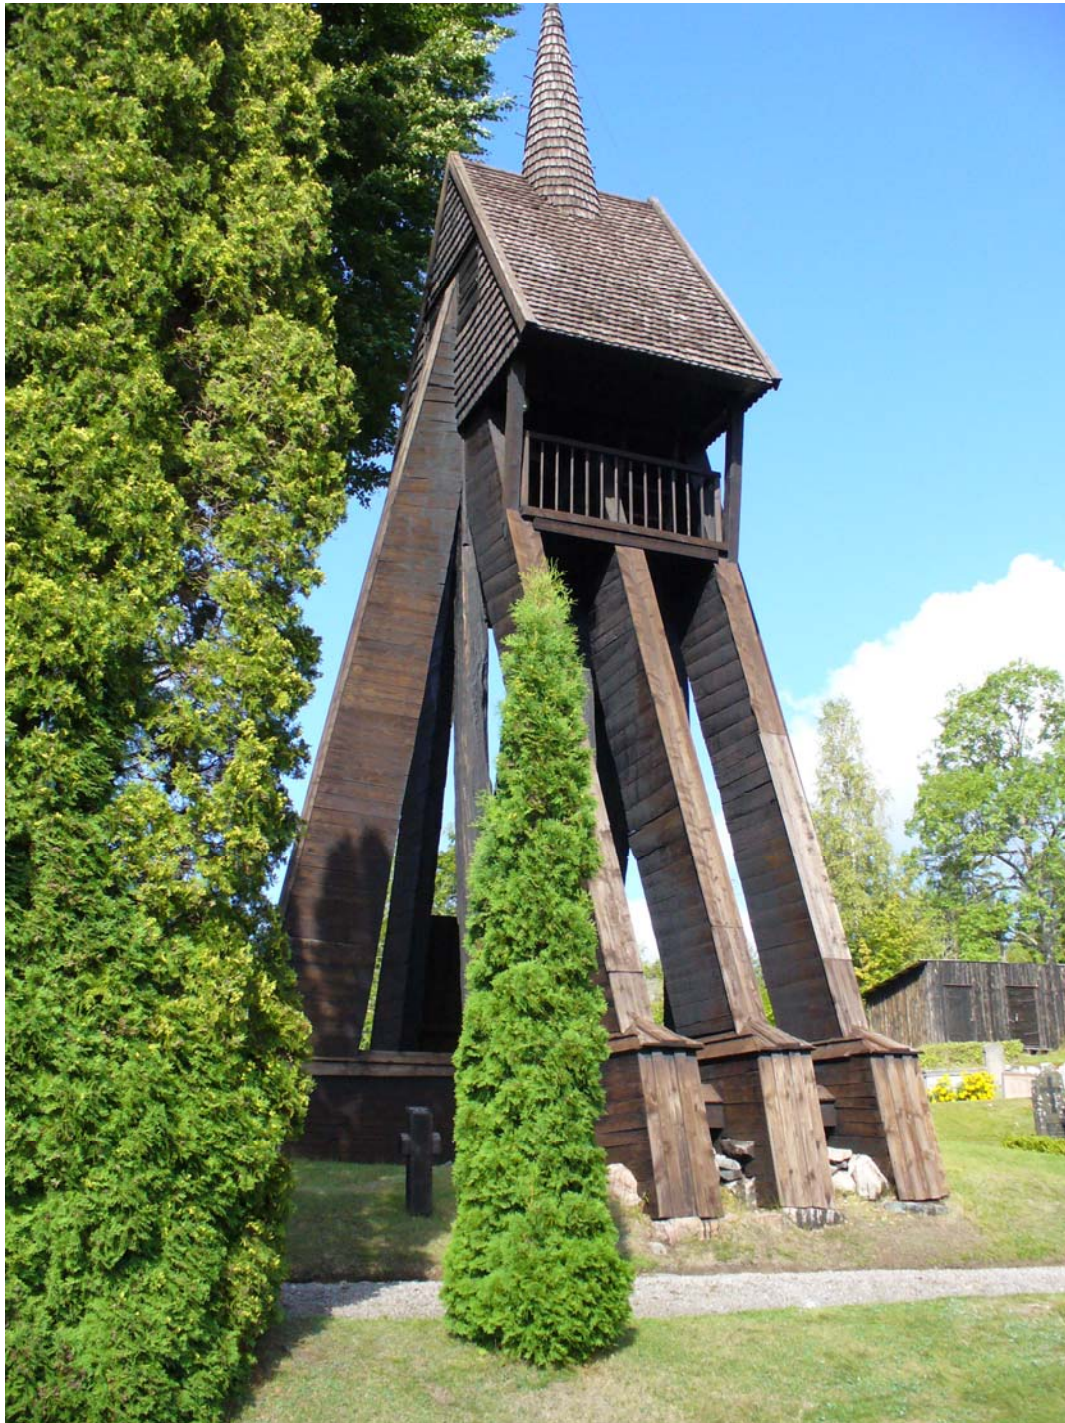
Sydväst om kyrkan står den tjärade klockstapeln, som sannolikt uppfördes på 1680-talet, eventuellt mitten av 1700-talet. Snedsträvorna är klädda med liggande panel. Klockvåningen är öppen med en enkel spjälbalustrad. Den kröns av en enkel huv med sadeltak där både gavlar, takfall och spira är klädda med kyrkspån med rundad avslutning. Klockvåningen nås genom en inklädd trappa i norr.

*Klockstapeln från sydöst.*

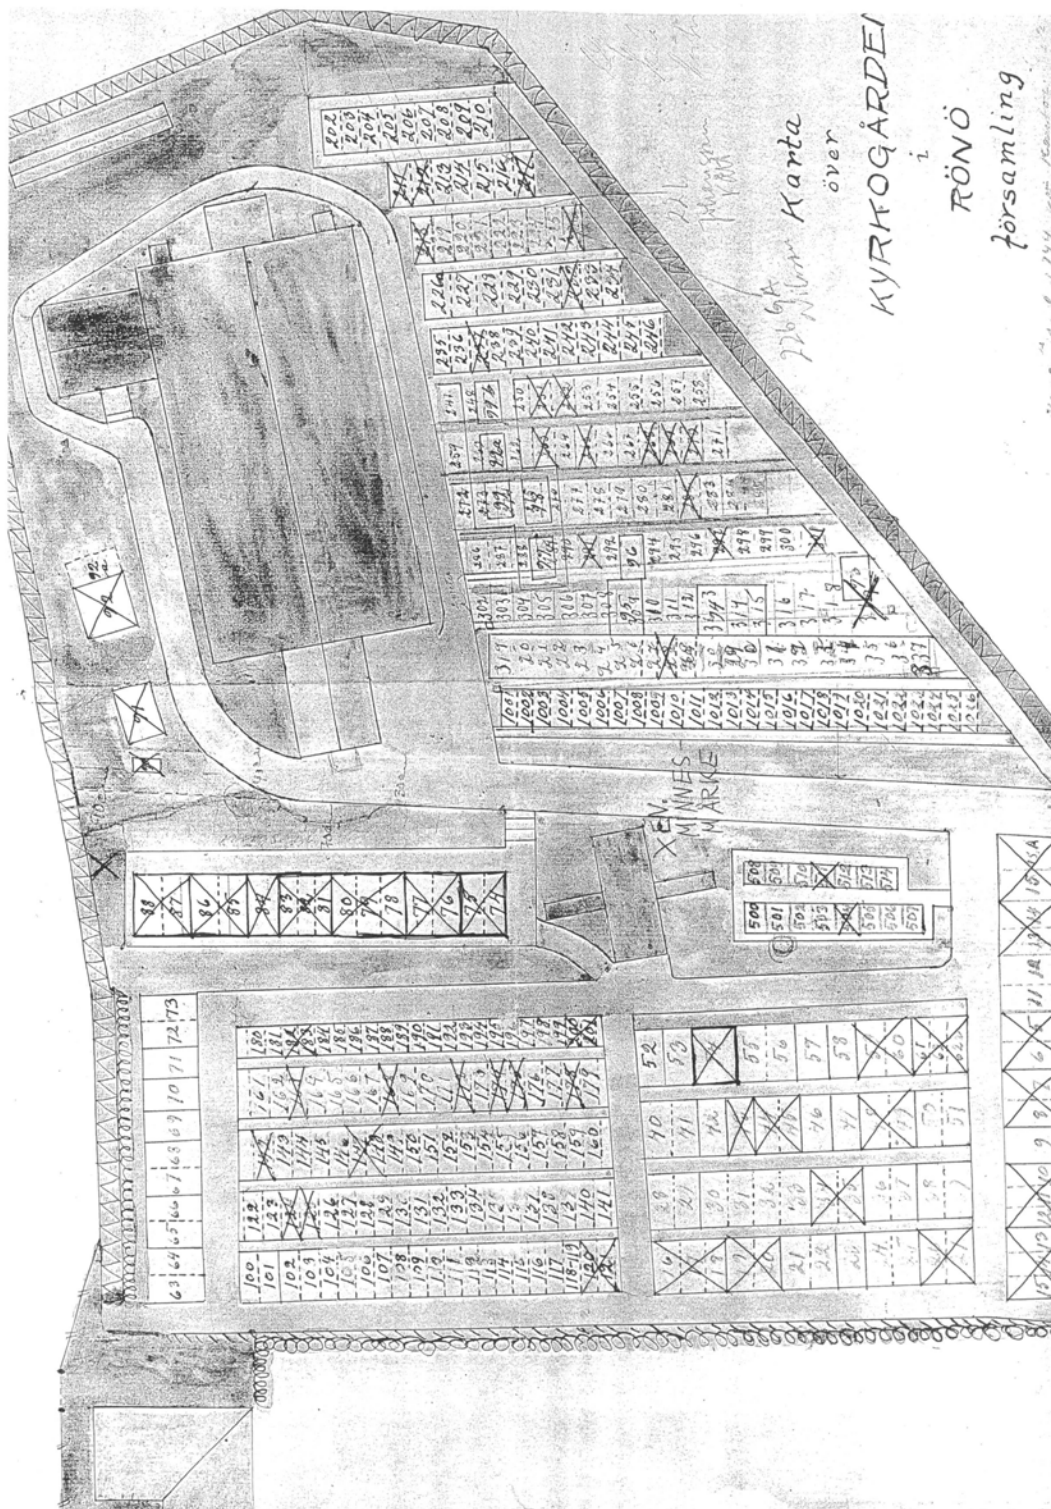
Rönö kyrkogård. Exempel på gravvårdar med kulturhistoriskt intresse  
Gravar med omgärdning är markerade med en fyrkant.
