# Tåssjö kyrka

Kulturhistorisk karaktäristik och bedömning

KRISTINA SIMONSSON, 2016-11-14

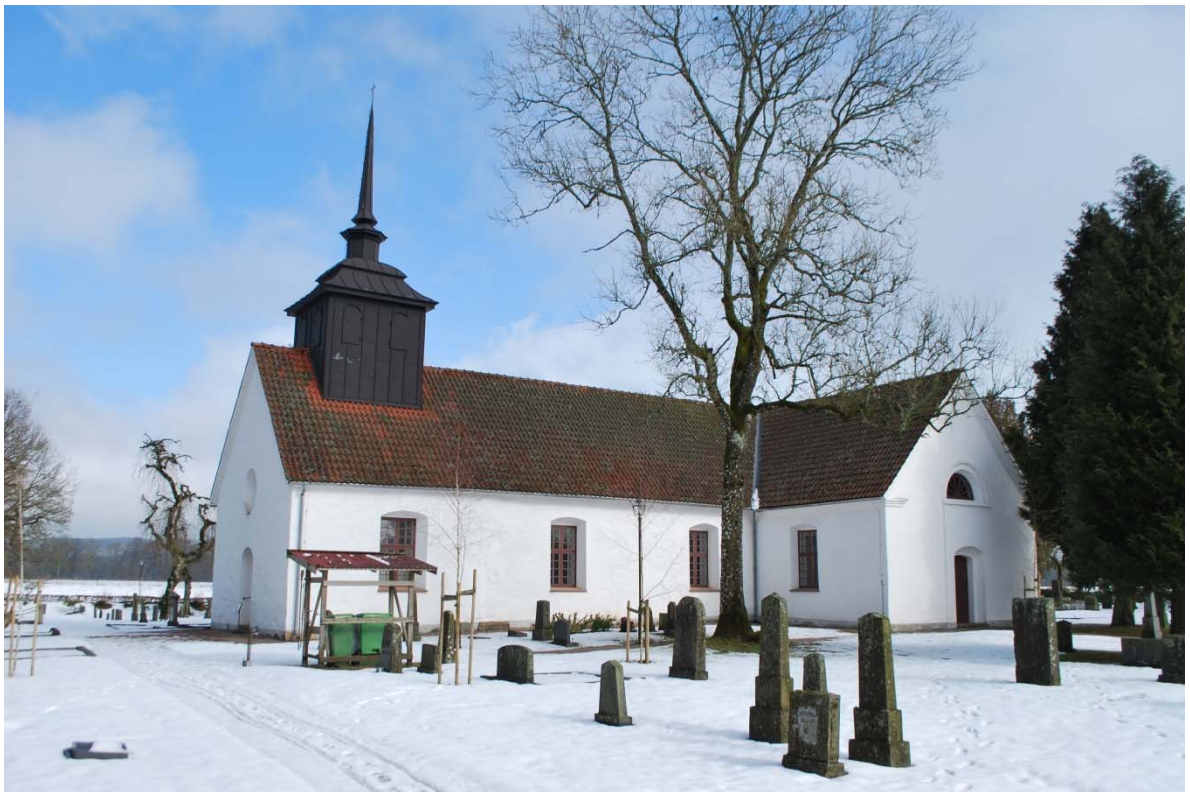
*Fasad mot sydväst.*

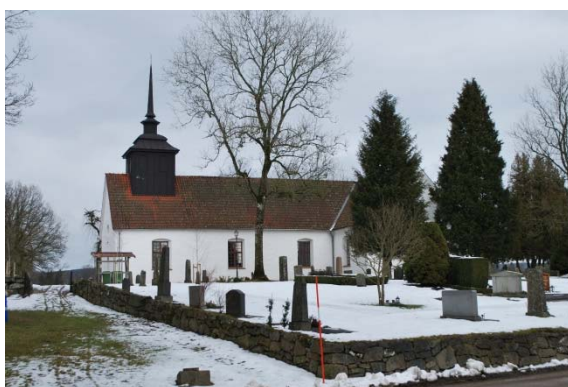
*Kyrkogårdsmuren.*

Kyrkogården omges av kallmurad gråstensmur i väster, söder och öster. Kyrkogården ligger högre än de omgivande vägarna i söder och väster där muren är stödmur. Utvidgningen i norr omges av häckar och i väster med smidesstaket. Mellan äldre

- Kyrkan ingår i ett sammanhang med ett äldre sockencentra som bör värnas. Rössjöholms betydelse markeras med ekallén från kyrkan till godset vilken bör värnas.
- Kyrkogårdens lummiga karaktär och stenmurarna med järngrindar bör värnas.
- Skärmtaken för soptunnor på kyrkogården är störande, speciellt bör det flyttas som ligger nära kyrkans huvudentré.
- Kyrkans medeltida murverk och entréport med stocklås bör värnas.
- Skulpturgruppen Maria kröning och 1700-tals inredningen bör värnas.

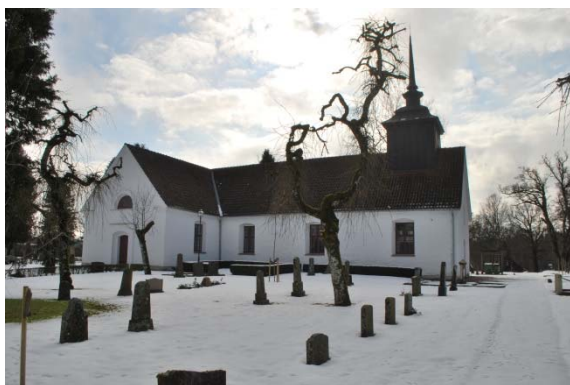
Kyrkan har fyra ingångar, huvudingång i väster, en ingång i vardera korsarmen i söder och norr och prästingång i koret. Huvudingången är rundbågig med ett språng. Steg av sandsten och granit leder till porten. Dörren är klädd med oljad ekpanel i rombiskt mönster fastsatta med smidda spik. Traditionen säger att kulhålén i dörren kommer från snapphanetiden. Ett runt träfönster sitter i västmuren ovan huvudingången.

*Fasad mot nordväst. Hängaskar på kyrkogården.*

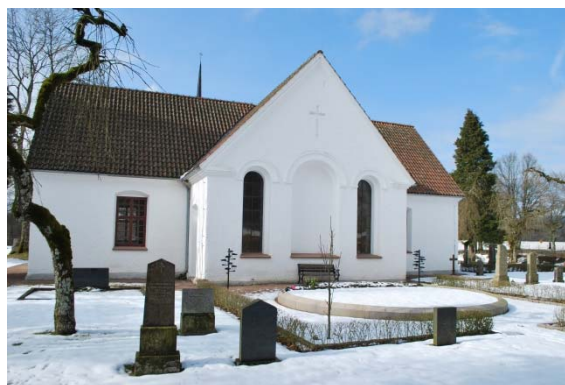
*Fasad mot öster. Ny rund askgravlund.*

I korets östgavel finns två rundbågiga öppningar med brunmålade gjutjärnsfönster indelade med mittspröjs och fem tvärspröjsar. Mellan fönstren finns en blinderingsnisch som murades igen 1955. Öppningarna har i ovankant en slätputsad utkragande list. I gavelröstets mitt finns en blinding i form av ett kors.

Askgravlunden är en låg cirkel av sten med namnplattor som är placerad strax utanför kyrkans östra korvägg. Den runda minneslunden i norr är omgiven av bokhäck.

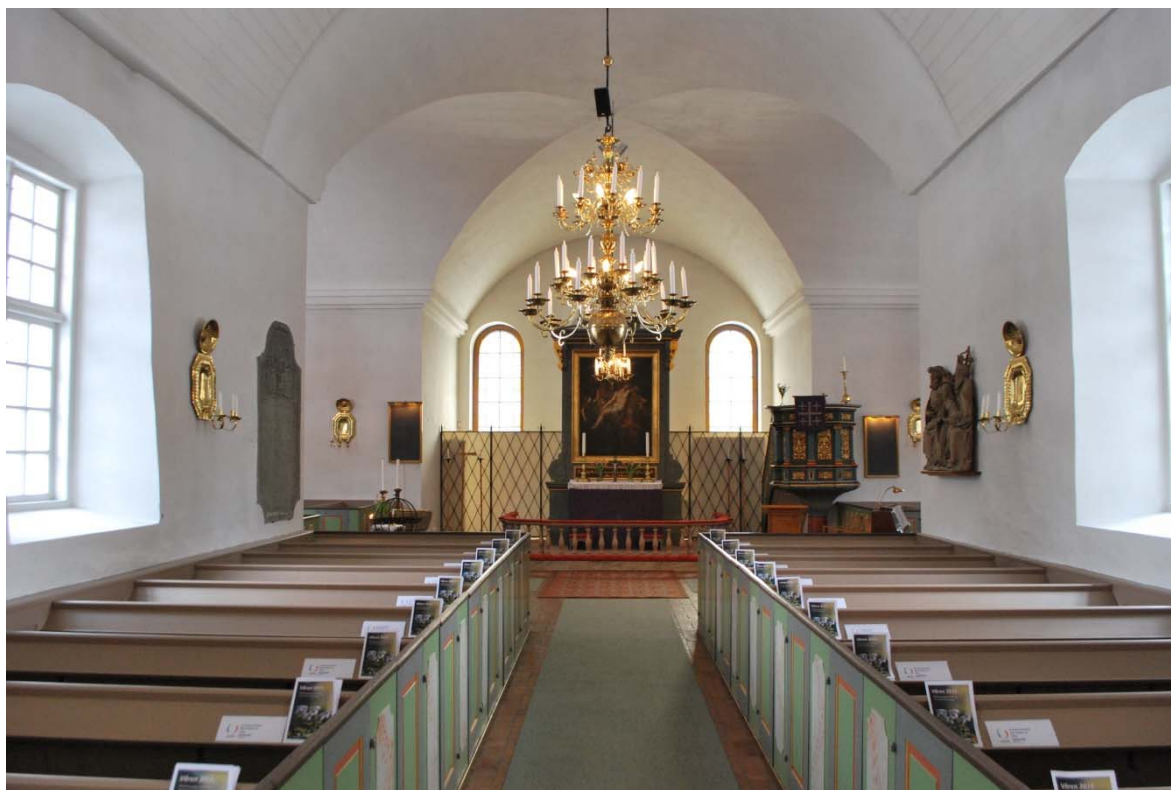
Kyrkorummet består av långhus, två korsarmar och kor med bakomliggande sakristia. Taket över långhuset är ett trätunnvalv klätt med vitmålad träpanel. Korsarmar och kor täcks av murade, vitputsade tunnvalv med en utkragande list i tre språng mellan valv och tak. Tunnvalven möts i korsmitten i ett murat kryssvalv utan ribbor. Långhuset är belyst med två fönster på vardera långsidan och korsarmarna med vardera två fönster. Väggarna är putsade och vitkalkade liksom fönster och dörrnischer, det medeltida murverket i långhuset har oregelbunden yta. Golvet är belagt med rött tegel, från 1955, lagt på flatan i rutmönster. I gångarna ligger gröna gångmattor. Under bänkkvarteren ligger lackat brädgolv. Sluten bänkinredning står på ömse sidor om en mittgång i långhus och i båda

*Långhuset mot koret*

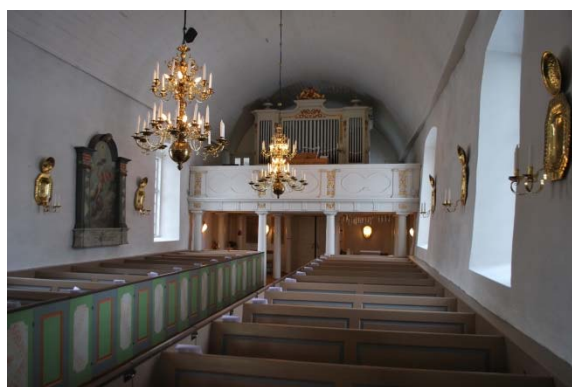
*Långhuset mot orgelläktaren.*

I långhusets västra del finns orgelläktaren som vilar på tolv vitmålade träkolonner med doriska kapitäl. Läktaren från 1923 är ritad av T. Wåhlin. Den täta, vitmålade läktarbarriären är indelad i tre fält mellan parställda joniska pilastrar. Mellan pilastrarna finns snidad förgylld bladdekor. Pilastrarna bärs av ett dekorerat entablement. Under läktaren är kyrkorummets förrum med bokbord. Stora stenar i golv och väggar visar gränsen för långhusets utbyggnad västerut. Taket är läktarens undersida med målade bjälkar och däremellan panel.

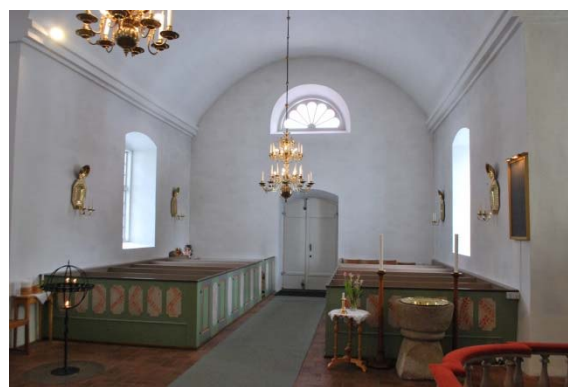
*Norra korsarmen.*
