# Kviinge kyrka

**Kulturhistorisk karaktäristik och bedömning**

**Kerstin Börjesson 2020-02-07**

Knislinge-Gryt församling, Östra Göinge kontrakt, Lunds stift, Kviinge socken, fastighet Kviinge 47:1, Östra Göinge kommun, Skåne län och landskap

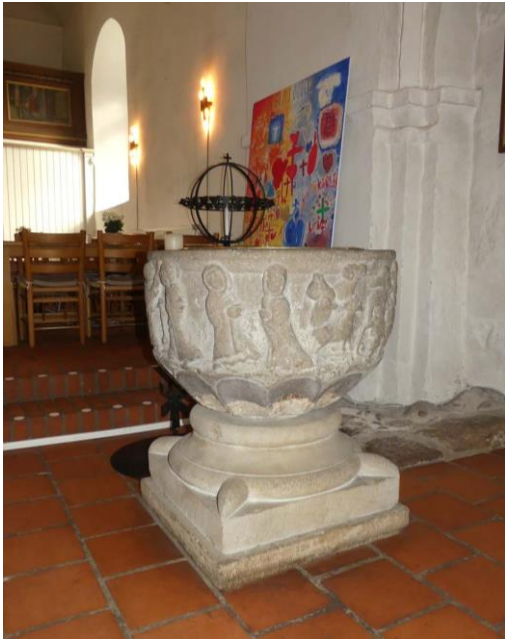
*Dopfunten högs av en okänd mästare som brukar kallas Knislingemästaren, verksam kring 1200-talets första hälft.*

Kyrkans **dopfont** är huggen av sandsten av en okänd mästare som brukar kallas för Knislingemästaren. Mästaren anses även ha huggit de snarlika fontarna i Knislinge och Oppmanna kyrkor. Utifrån likheter med Gumlösa dopfont och Lyngsjöfonten huggna av Tove stenmästare tror man att Knislingemästarens kan ha varit verksam under 1200-talets första hälft.

Fonten har rund cuppa med raka sidor dekorerade med en fris i hög relief. Undersidan dekoreras av en huggen ”godronnering”, en blombladsliknande dekor. Dopfontens nedre del består av en kvadratisk fotplatta och en rund profilerad skaftning med hörnflikar. Den huggna dekoren på fontens sida visar scener ur Jesu födelse. Foten och det låga skaftet tillkom 1954 och ritades av Erik Cinthio. Till dopfonten i Kviinge hör ett dopfat av mässing med motiv av Jesu dop. Fatet skänktes till kyrkan av Jens Pederssen 1645.

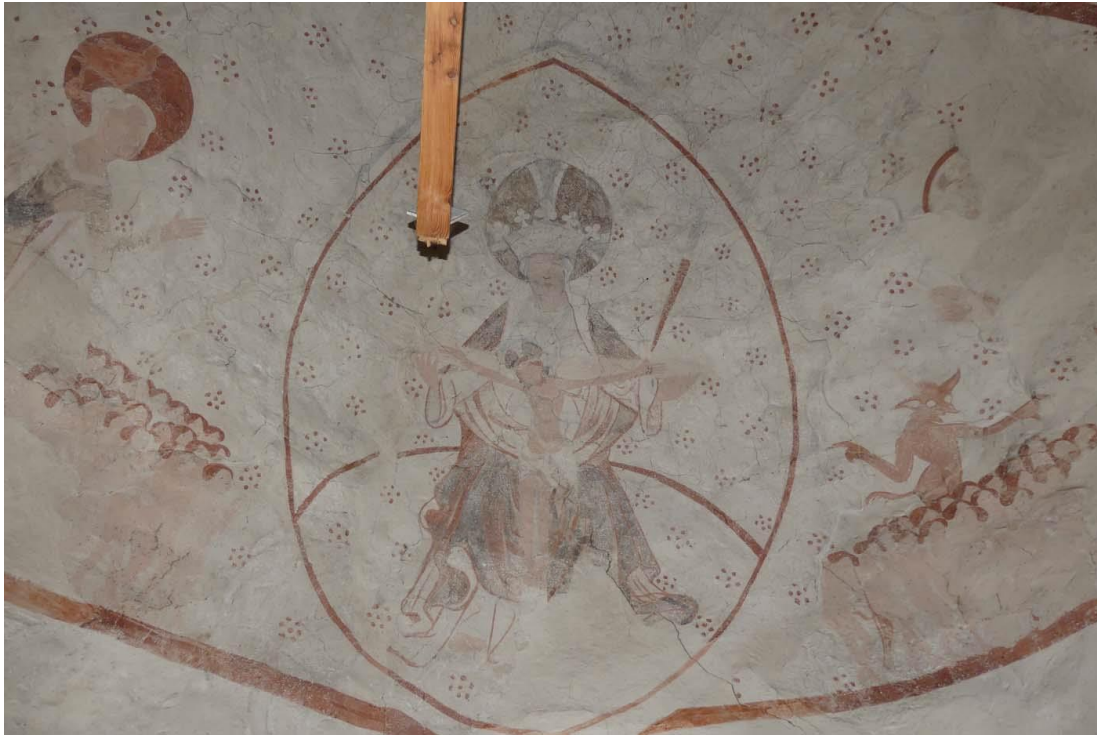
*I kyrkans absid finns kalkmålningar från 1400-talets bevarade. Det centrala motivet är nådastolen, Gud fader med sin korsfäste son. Till vänster syns Jungfru Maria till böger djävulen och de förtappade.*

I absidens hjälmvalv finns kyrkans enda synliga kalkmålningar bevarade. Kalkmålningarna anses vara utförda av Vittskövle- eller Fjälkingeverkstaden under 1400-talet. Målningarna föreställer Nådastolen med Gud Fader sittande i en mandorla på regnbågen med den korsfästa Kristus i famnen. På den norra sidan avbildas Maria med en folksamling nedanför sig och på andra sidan finns djävulen med de förtappade. Måleriet ramas in av en röd kraftig linje och mot väster finns en bred bård av röda växtslingor.

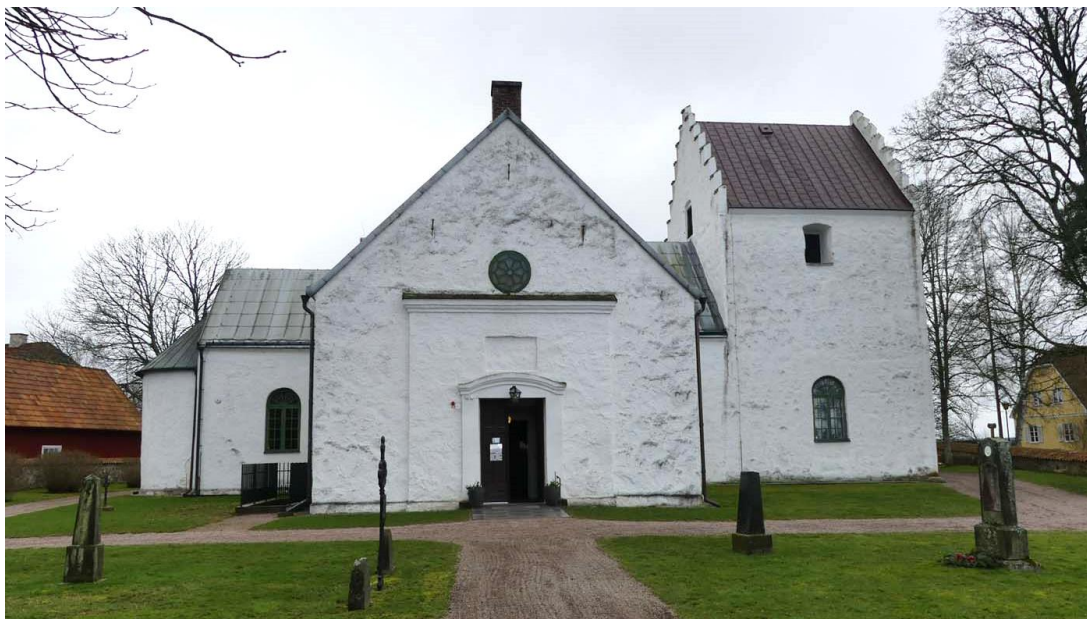
*Kyrkan från norr.*

Kviinge kyrka består av den romanska kyrkan med långhus, kor och absid, det senmedeltida tornet i väster och tvärskeppet från 1700-talet mot norr. Samtliga fasader är spritputsade och vitmålade. Underliggande kalkningsskikt har en mer gulbeige färgton än den nuvarande. Långhuset har rektangulär form och är relativt brett, men är genom sitt västparti längre än normalt. Koret är lägre och smalare än långhuset. Absiden, som är relativt stor, består av en halv rundel. Kyrkans murar är också höga vilket är ett drag som utmärker flera av de romanska kyrkorna i nordöstra Skåne. Det romanska murverket är markerat med en skråfasad sockel nedtill. Inga ursprungliga öppningar till den romanska kyrkan finns bevarade men i södra fasaden har sydportalens läge markerats med en ritsning i putsen. Delar av en romansk fönsteröppning finns också bevarad invändigt ovan långhusvalven. En fönsteröppning i absiden är också delvis bevarad genom en invändig murnisch. Kyrkans nuvarande fönsteröppningar består av stora, rundbågigt formade, fönster med grönmålade fönsterbågar av trä och småspröjsat glas. Fönsterbågarna sitter något indragna från fasaden och har samma utseende i kyrkans alla delar. I absiden finns en sekundärt upptagen, rakt avslutad dörröppning med en enkel gråmålad bräddörr och svartmålade smidesbeslag.

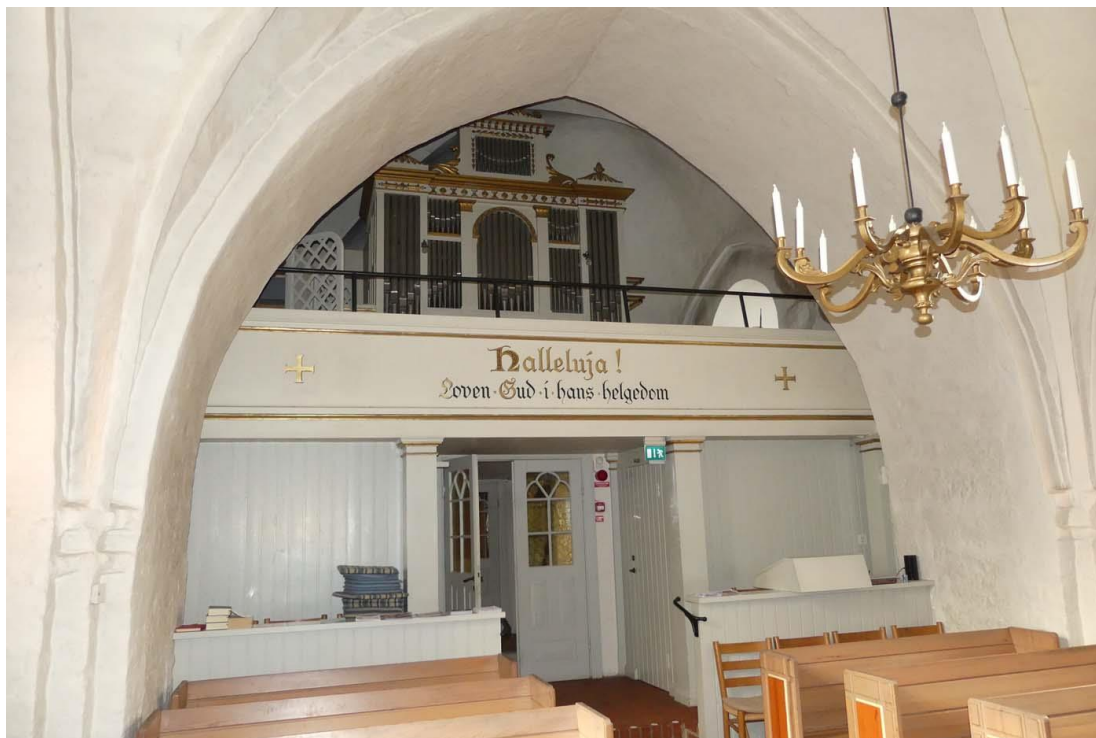
*Västra orgelläktaren med Strandorgel från 1836.*

Läktarbyggnaden upptar hela tornets bottenvåning. Över läktaren finns ett murat och putsat valv. Valvet som tillhör medeltidens slut är ett så kallat gratvalv, murat med fyra valvkappor som möts i en spetsig vinkel utan ribbor. Sköldbågarna längs valvkappornas yttersidor, har spetsbågig form. Valvet utgår inte från murpelare utan har sitt vederlag i tornets yttermurar.

**Två orgelverk** finns i kyrkan, en på västra läktaren och en i sidoskeppet. Orgeln på västra läktaren byggdes kring 1836 av Pehr Zacharias Strand, Stockholm och reparerades 1893. Strandorgeln är rörpneumatisk och hade ursprungligen 8 stämmor. 1930 byggdes orgeln om av M J & H Lindegren, Göteborg, med användande av sex Strandstämmor. Viss ombyggnad skedde därefter 1956 och 1982. Några pipor från orgeln ska vid 1980-talet ha flyttats till orgeln i Gryts kyrka. Fasaden byggdes för det äldsta orgelverket och är uppbyggd med ett mitt-fält av nu stumma originalpipor, varav 26 tidigare ljudande och sju stumma kärn-lösa pipor i sidofälten. Eventuellt har Strandorgeln suttit i läktarbröstningen och haft gavelspelbord. Orgeln i sidoskeppet och byggdes 1984 av J Künkels Orgel-verkstad AB, Lund. Fasaden ritades av Torsten Leon Nilson och är av brunbetsad fur med blåbetsade detaljer och synliga ljudande pipor.

Bland inredningen bör också nämnas kyrkans läktarorgel, som med sina olika skikt har ett stort kulturhistoriskt värde, där fasad och Strandpipverk är mycket värdefulla. Strandorgeln tillhör en tidig orgeltyp som numera är relativt sällsynt i fungerande skick.

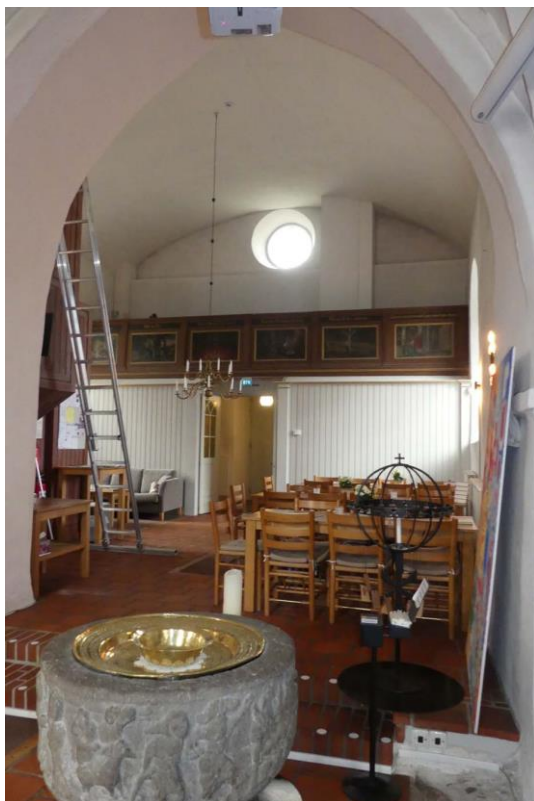
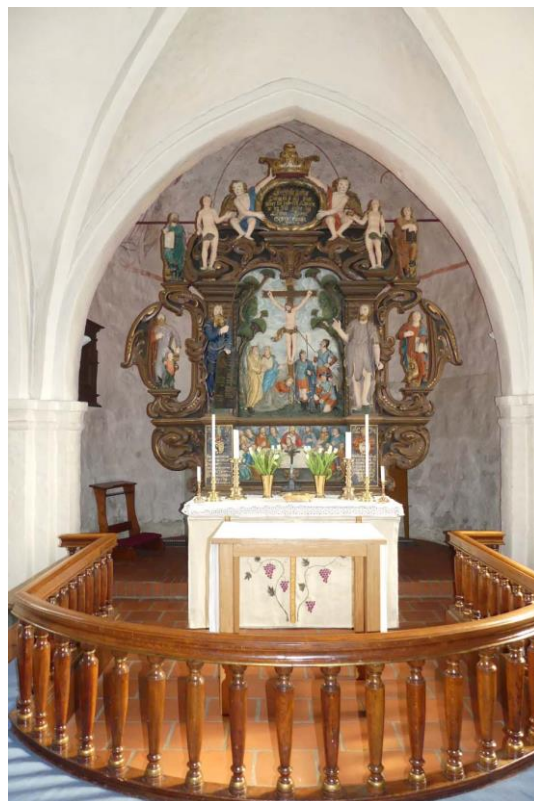
*Foto till vänster visar nykyrkan sett från långhuset. Till höger koret med altaruppsatsen tillverkad av skulptören Jan Nicolai Coldingius 1671.*

Kyrkans **altaruppsats** är av skulpterad och målad ek, tillverkad av skulptören Jan Nicolai Coldingius 1671. Måleriet utfördes av Jac Per Traegardus. Altaruppsatsen är utförd i en kraftfull barock med tredelad uppbyggnad. Nederst finns en tavla föreställande nattvarden med inskriptioner vid sidorna och sidovingar ytterst. Inskriptionerna hänvisar till altaruppsatsens donatorer Jens Bagge, hans maka Karen Sitzwitz och hennes syster Anna Sitzwitz samt kyrkoherden And. Maglovius. Mittdelen visar korsfästelsen flankerad av Johannes döparen och Moses med stentavlorna och i sidorna står ytterligare skulpturer. Det övre partiet består av två puttis som håller i en oval, krönt inskriftstavla och vid sidorna står skulpturer, sannolikt föreställande Adam och Eva.

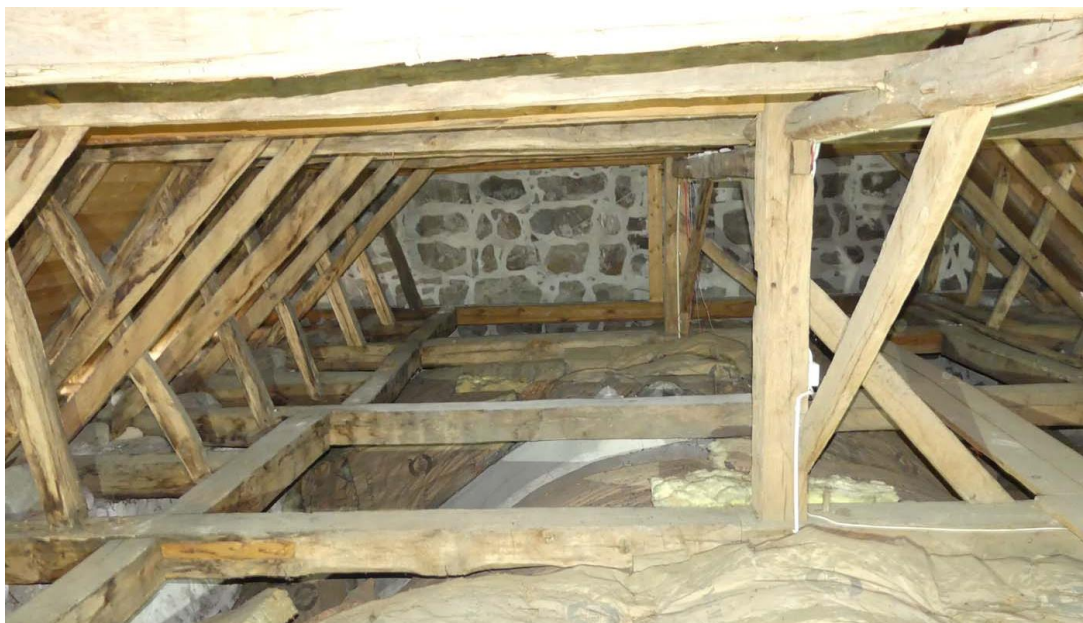
*Taklaget över långhuset är en så kallad långstol. Sett från öster mot tornet.*

Långhusets taklag är en så kallad långstol mestadels av ek med medeltida ursprung, eventuellt delvis från valvslagningstiden, men omfogad i flera omgångar. I sin nuvarande konstruktion är den uppbyggd med sparrar, saxsparrar samt två nivåer hanband och bindbjälkar i varannan takstol medan varannan enbart har stickbjälke. På bindbjälkarna står försträvade stolpar fogade tillnocken och ihopfogade med varandra genom en långrem. Försträvningarna är gjorda både i östvästlig riktning samt norr och söder och alla takstolsdelar är sammanfogade på ett sinnrikt sätt. På taklaget finns även omfattande märken efter skyddsbränning, en medveten bränning av virket som ansågs skydda mot brand. Kyrkan har möjligen varit utsatt för brand men det är osäkert om det skett före eller efter valvslagningen. Vid östra gaveln finns en inmurad bjälke och under denna en kvastad, vitkalkad puts utan synliga målningar. Putsrester finns även i smygen till en utvändigt igensatt, ursprunglig fönsteröppning i långhusets södra mur. Fönsteröppningen är belägen mellan den mittersta och den östra valvtravén och består av en rundbågig öppning, en djup skrånande inre smyg med rak avtäckning i innermuren.

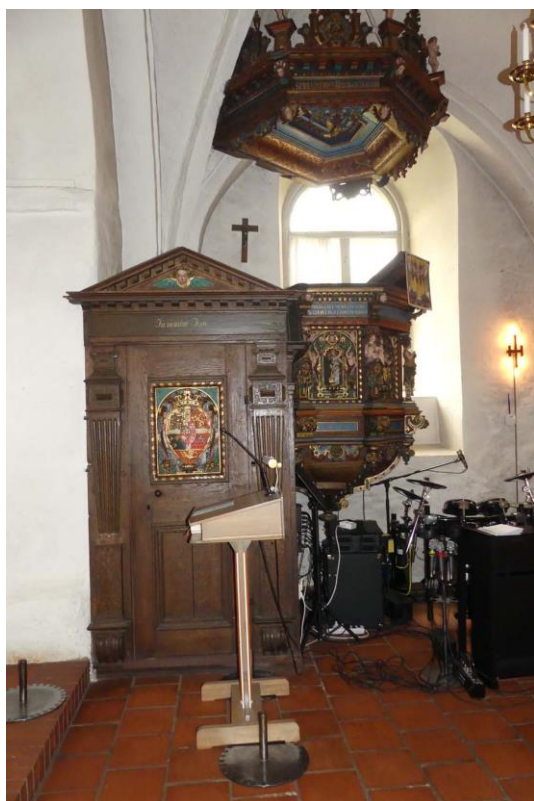
*Predikstolen och dess baldakin från 1605.*

**Predikstolen med trappa och baldakin** är från 1605 och möjligen tillverkad av bildhuggarmästaren Statius Otto eller någon i hans krets. Även den i Malmö verksamma skulptören Daniel Thomisen har föreslagits som predikstolens upphovsman. Predikstolen och baldakinen är överdådigt dekorerad med sniderier i form av beslagsornament, tandsnitt, äggstavlist, lejonmaskaroner, änglahuvuden och puttis. På listverken finns också inskriftstavlorna. Bemålningen går i starka färger av rött, grönt, guld och blått. Predikstolskorgen är uppbyggd av fem sidor med skulpterade tavlor med evangelisterna och mellan dem karyatider som personifierar de olika dygderna. Undersidan är karnisformad. Baldakinen är sexsidig och uppbyggd av ett rikt snidat listverk kring en himmel med en nedhängande

förgylld duva. Dörren till predikstolen är försedd med Christian IV:s vapen, pilastrar och ett trekantskrön med ett änglahuvud.

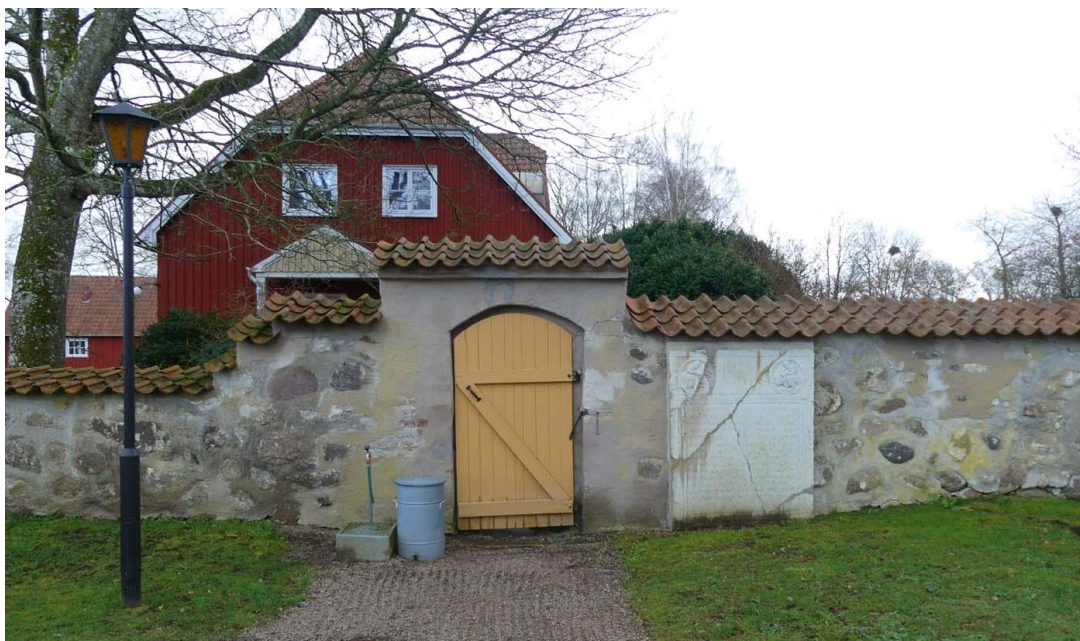
*Porten till prästgården i öster samt en gravhäll tillhörande kyrkoherde Claus Pedersen.*

I den södra delen av kyrkogården finns gravplatser tillhörande släkterna De Geer och Carbonnier. Bland de mer namnkunniga som begravts på kyrkogården återfinns bland annat Louis De Geer, Sveriges statsminister under 1860-talet. Ett järnkors tillhör den Nolckiska graven, tidigare markerad med en gravkulle och höga träd. Gravkullen jämnades med marken och träden högs ned på 1800-talet efter klagomål från biskop Flensburg som beskrev den som en vanprydande jordhög. En hög urna intill Nolckiska graven tillhör Abigail Sophie 1789-1847 gift med Bengt Norlin prost i Kviinge och Gryt samt syster till väckelsepredikanten Henric Schartau. Intill ingången till prästgården finns en stor gravhäll tillhörande

kyrkoherde Claus Pedersen. Före kyrkans renovering 1887 låg gravhällen i kyrkans golv framför dopfunten.

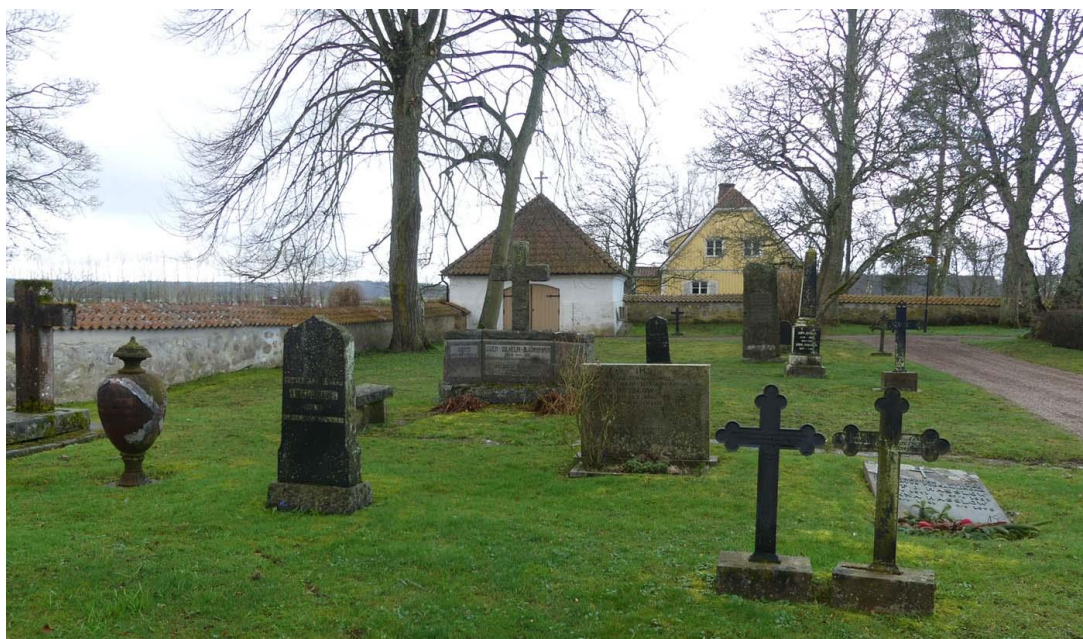
*Södra delen av gamla kyrkogården sett mot öster och redskapsskjulet från 1800-talet numera barnens kapell.*
