# Löderups kyrka

Kulturhistorisk  
karaktäristik och bedömning

ANNA LINDQVIST – 2020-04-02

Löderups församling, Vemmenhögs, Ljunits, Herrestads och Färs kontrakt, Lunds stift  
Löderup 105:1, Löderups socken, Ystad kommun, Skåne län

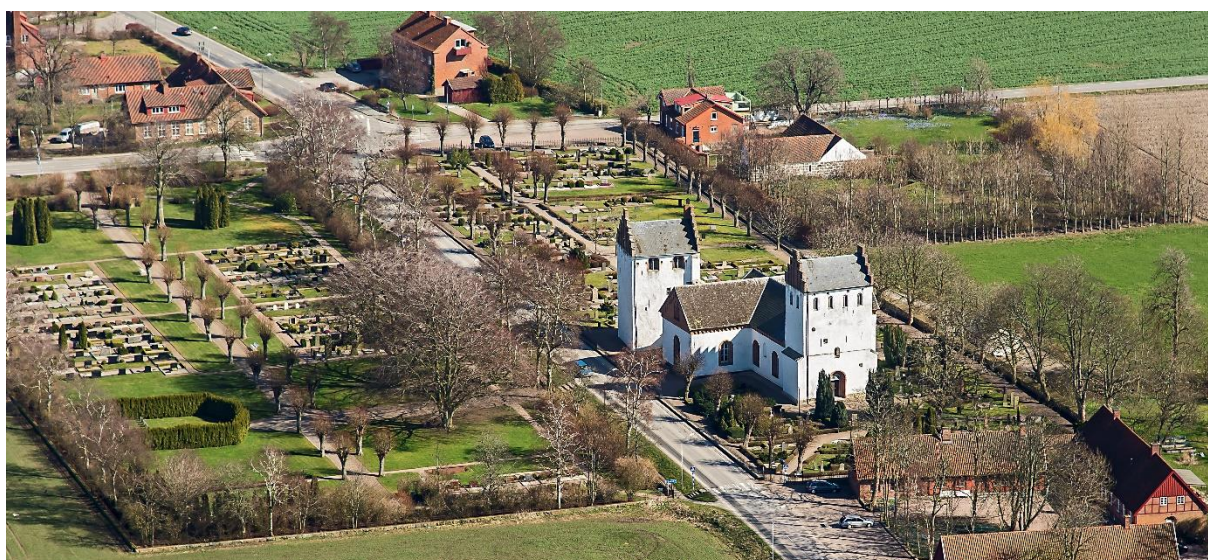
*Flygbild över Löderups kyrkoanläggning från nordväst med prästgården i förgrunden, den f d klockaregården i söder och skolorna i nordost. Fyrvägskorsningen med vägarna mot Löderups strandbad mot söder, mot samhället i norr, Valleberga i väster och Hagestad radby och Borrby i öster. Den utvidgade kyrkogården ligger norr om vägen mot Valleberga. Foto: Pär-Martin Hedberg, 2014.*

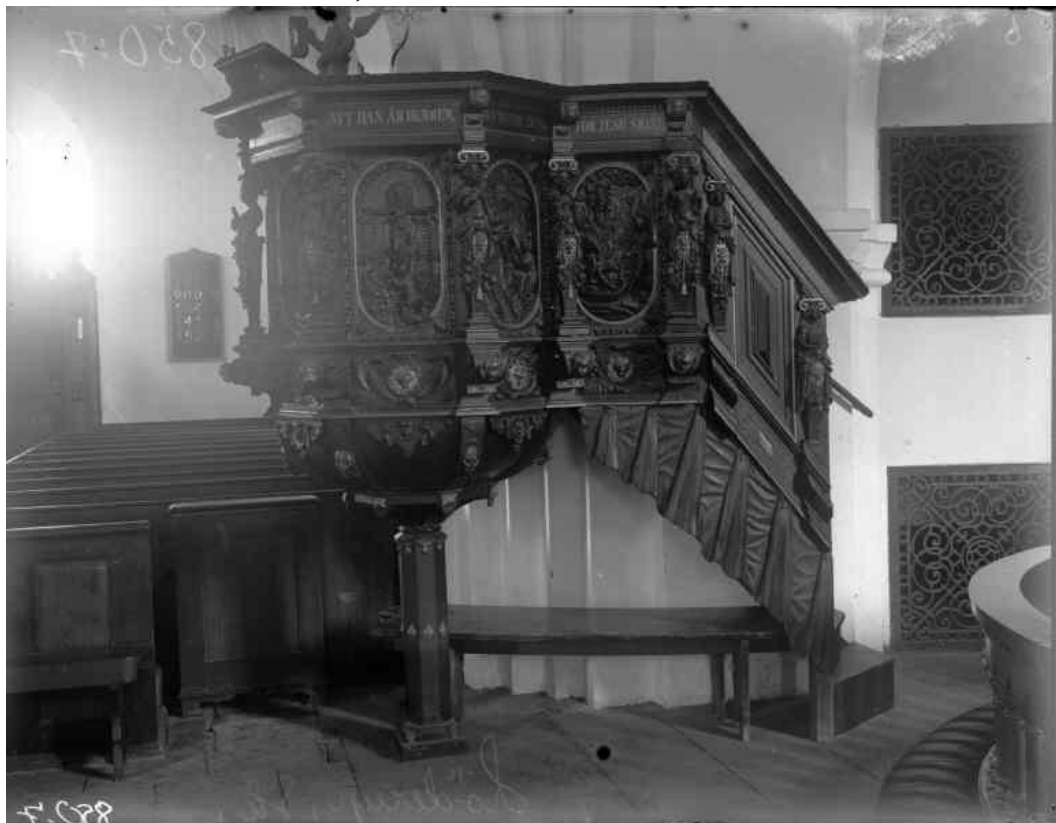
Foto: Ragnar Blomqvist, 1927. Bilden är hämtad från Riksantikvarieämbetets bilddatabas Kulturmiljöbild.

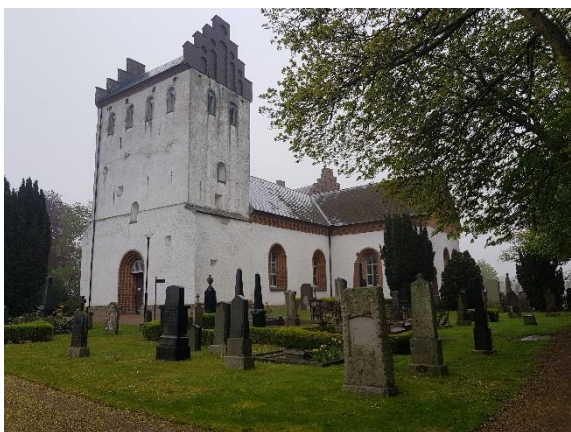
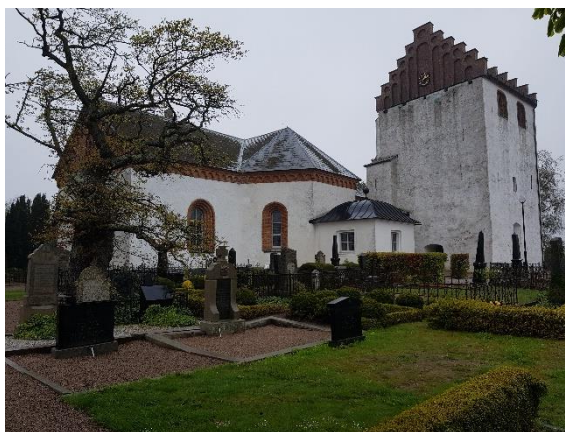
Huvudingången är via tornet i väster genom en rundbågig port med tegelomfattning i fyra språng, som tillkom 1860. Dubbeldörren är svartmålad med dekorativt smide samt med ett rundbågigt småspröjsat överljusfönster i trä med blyspröjs. Framför porten ligger en äldre gravhäll av kalksten. Dörrar finns även på norra och södra korsarmen. Den norra med en port av trä med dekorativt utformat plattjärn, medan den södra försågs med en extra utåtgående yttre port 1929 med brunmålad snedställd panel. En ingång finns även på sakristians norra sida med dörr med panel i fiskbensmönster från 1929 samt i öster till det under sakristian inrättade pannrummet. Samtliga tak, med undantag av sakristian, är belagda med skifferplattor. Sakristians tak är belagt med svartmålad skivtäckt plåt, sannolikt från 1929.

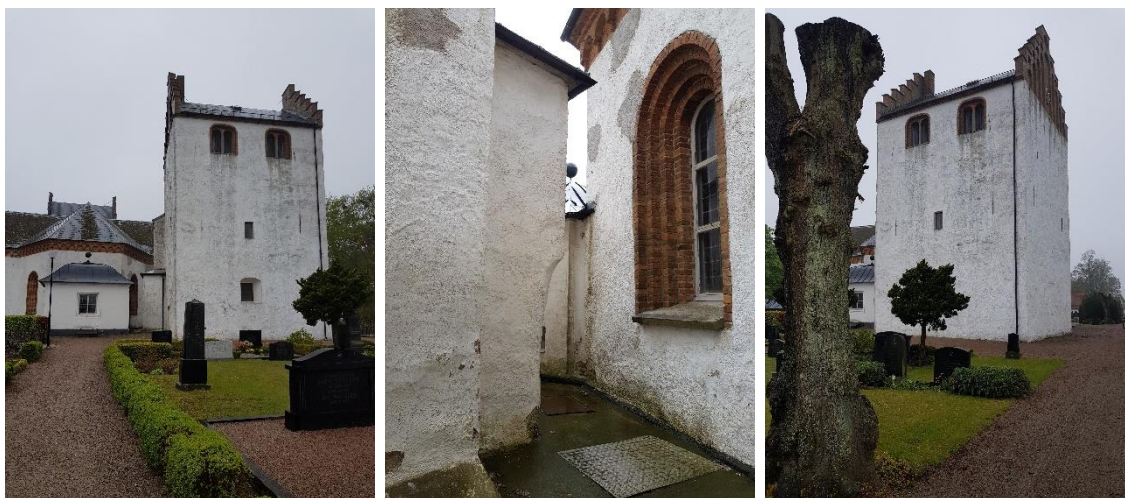
Nordost om kyrkan finns en fristående kastal uppförd av kalksten och natursten med spritputsade fasader avfärgade i vitt. Gavelröstena mot norr och söder är murade av tegel 1860 med dekorativa blinderingar samt urtavlor. Kastalen saknar markerad sockel. I sydvästra hörnet finns en kraftig strävpelare och en skorstensstock från en tidigare värmeanläggning, vilket bidrar till en kraftig förtjockning av det nedre murpartiet. Sadeltaget täcks av skifferplattor. Dörröppningen till bottenvåningens inredda bårum i söder är korgbågig med ett sidohängt dörrblad av stående ekplankor med äldre smide. Framför porten ligger stora kalkstenshällar. Den stickbågiga dörröppningen till kastalens övriga våningar är högt belägen i väster med tre utvändiga trappsteg samt fem steg i den tjocka muren. Dörren består av ett äldre dörrblad med panel lagd i rombmönster. Kastalen har två mindre ljusöppningar i öster och väster och ljudöppningar med kolonnetter av komstadkalksten mot öster och väster.

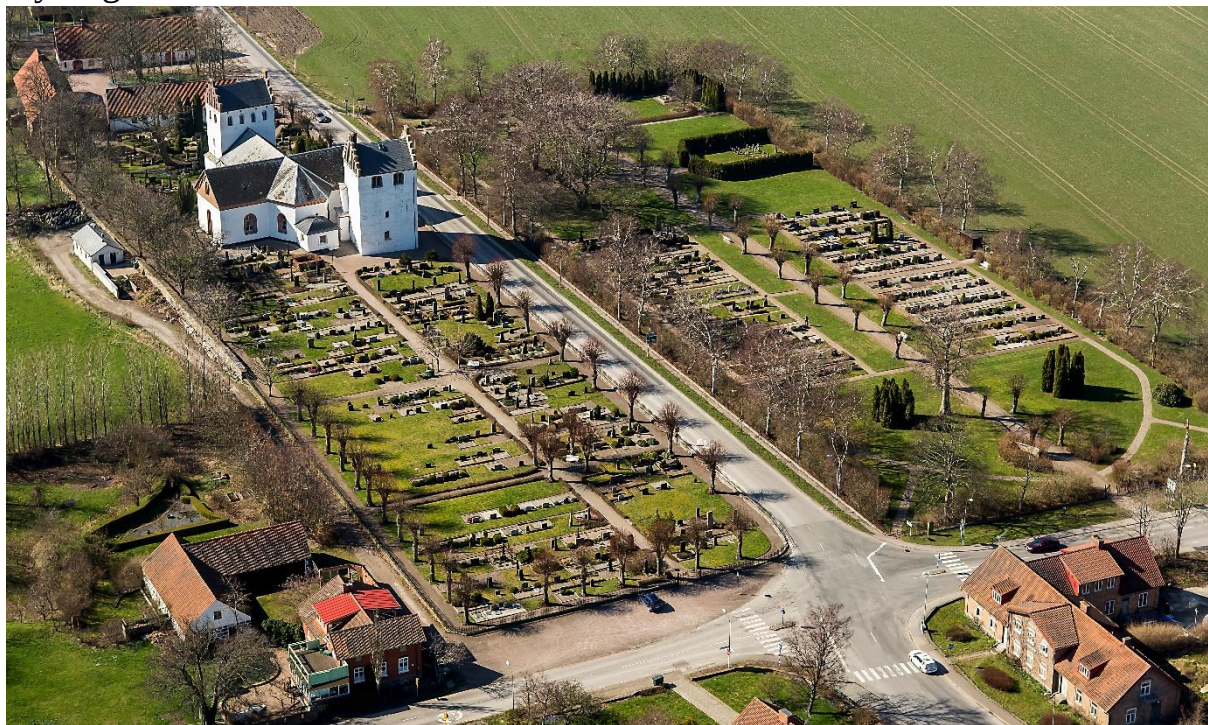
*Flygbild över Löderups kyrkoanläggning från sydost med den äldre kyrkogården till vänster och den nya till höger i bild. Foto: Pär-Martin Hedberg, 2014.*

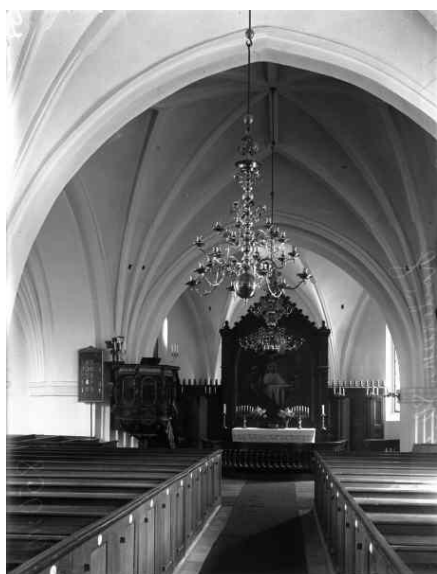
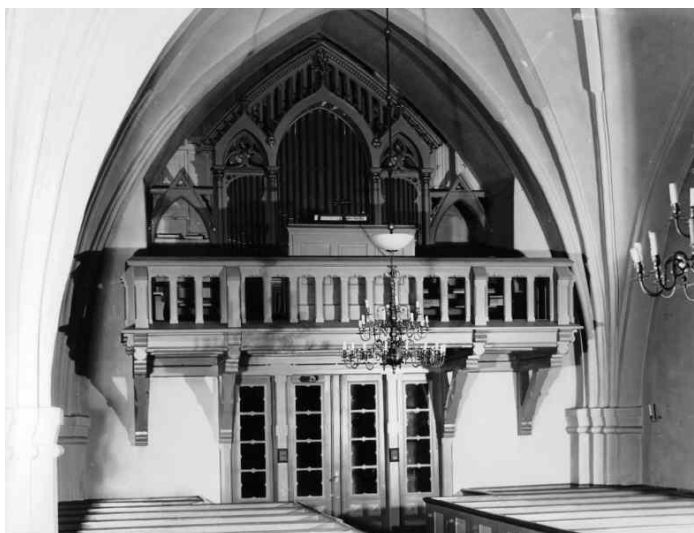
*Interiör mot öster. Foto: Ragnar Blomqvist, 1927. Mot väster av okänd fotograf och år. Bilderna är hämtade från Riksantikvarieämbetets bilddatabas Kulturmiljöbild.*
